Documento:
Memorial Descritivo da Reforma do
Ginásio

ANEXO XIV- MEMORIAL DESCRITIVO

OBRA	GINASIO POLIESPORTIVO CELSO DANIEL
CLIENTE	PREFEITURA MUNICIPAL DE MAUÁ
LOCAL	PAÇO MUNICIPAL – MAUA - SP

Este documento tem por objetivo, fornecer subsídios para execução da reforma da cobertura do Ginásio Poliesportivo Celso Daniel pertencente à Prefeitura do Município de Mauá, através de memorial descrevendo os serviços a serem executados.

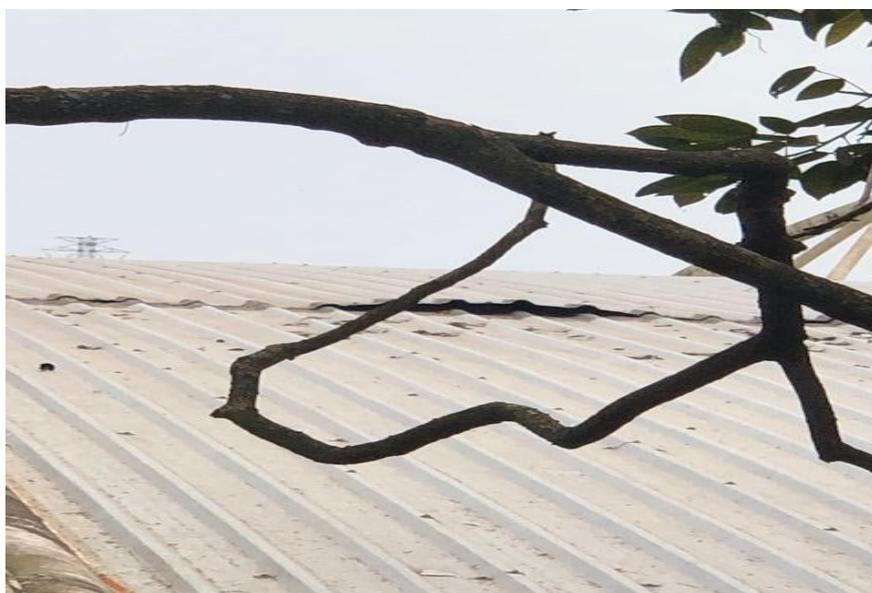
Fotografia 1

- as telhas “sandwiche” foram montadas forçando-se a curvatura e nas interligações entre elas com o tempo foram abrindo e com chuva temos infiltração. (Fotografia 1)

Por esta foto acima nota-se que nas emendas as telhas foram abrindo e a água de chuva retorna por esses espaços com vento.

- a solução adotada será montar uma telha nova de mesma dimensão da existente ou seja (LR-33) da Perfilor com espessura mínima 0,50mm sobre a telha existente, fugindo das emendas atuais e criando-se novas intermediárias, com telhas de 12,0m de comprimento preferencialmente. (ver projetos folhas PB-001 / PB-002 / PB-003 onde inclusive estamos informando a quantidade de telhas necessárias.

- deverá ser considerado a remoção dos parafusos hoje existentes e recolocação de novos parafusos de fixação ao longo das terças metálicas já com a nova telha por cima.

- colocação de fita de vedação nos recobrimentos longitudinais e transversais
- colocação de rufos novos ao longo do encontro do telhado com as treliças nos dois lados que vão receber o policarbonato.

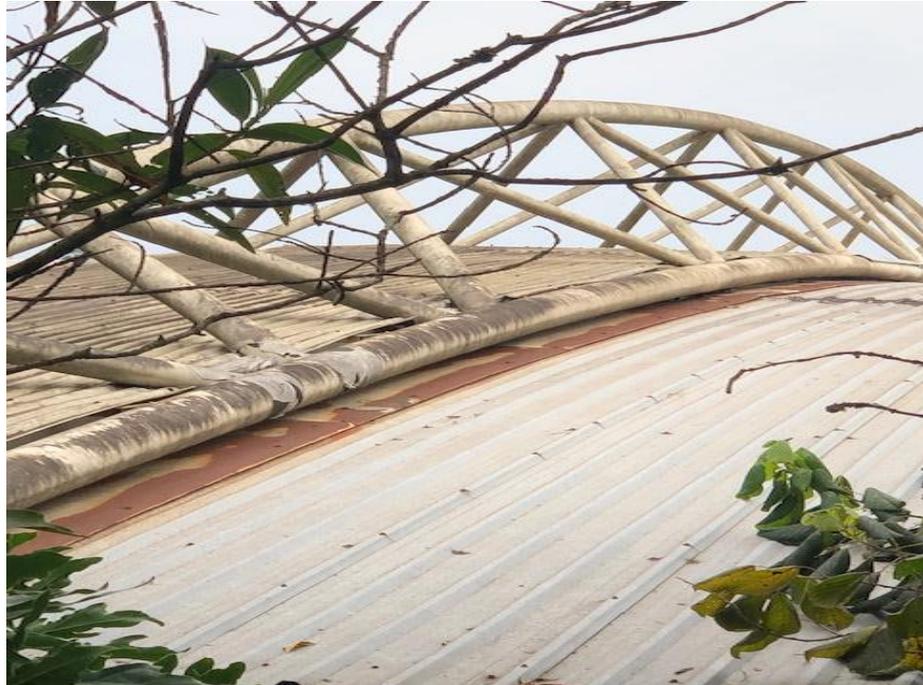
Fotografia 2

- as telhas que foram montadas embaixo da treliça principal são telhas simples translúcidas e de aço e tiveram que ser moldadas embaixo dos tubos e nos cantos devido as tubulações da treliça foram recortadas e por mais que se façam rufos para evitar vazamento a água passa direto e cai dentro da quadra por esses espaços (Fotografia 2).

Nestas fotos percebe-se que a telha translúcida que foi montada embaixo da treliça está sobre os tubos e nos cantos tem que ser recortadas e a calha que deveria receber a água nas laterais está recortada porque bate no tubo dos banzos também. São pontos onde o vazamento se torna crítico e contínuo.

- deverão ser desmontas as telhas translucidas e de aço, hoje existentes dentro da treliça espacial, inclusive seus arremates e fixações deixando o arco livre internamente

- fornecer e montar 03 linhas de longarinas em tubular, que deverão ser fixados diretamente nos tubos da espacial através de solda, para servirem de apoio às placas de policarbonato cristal 3mm que necessitam também de montantes verticais de ligação entre elas. (ver projeto folha PB-003)

- deverão também serem fornecidos rufos na base entre a placa de policarbonato e a telha da cobertura para evitar o retorno da água nesse ponto em chapa galvanizada pré-pintada.

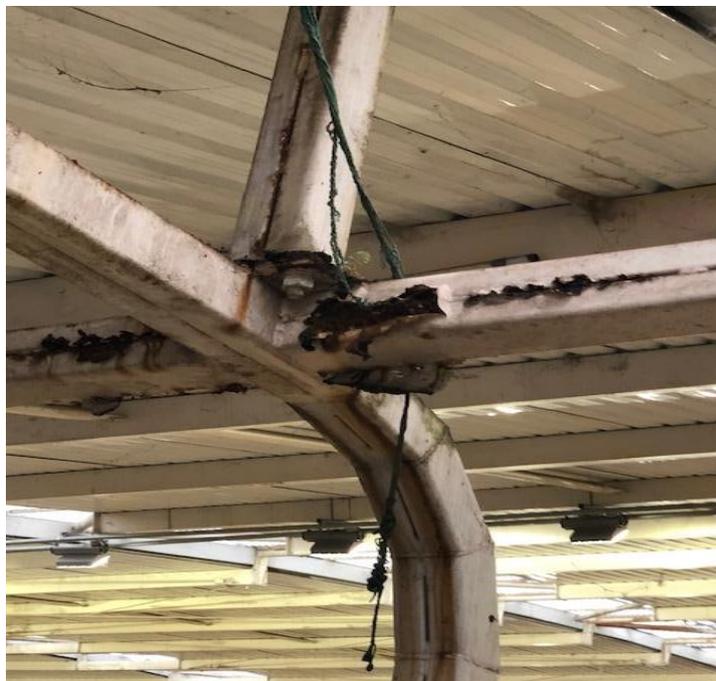
Fotografia 5

Com relação às estruturas metálicas também no geral estão com ótimo aspecto e estado de conservação, deverão ser limpas para avaliação de pintura e repintadas e apenas a estrutura pendurada interna da cabine de transmissão merece um lixamento mais técnico com escovas rotativas e pintura. (foto abaixo)

- a cabine interna pendurada na cobertura, conforme projeto folha PB-004, deverá ser totalmente lixada e tratada e aplicado a demão completa de tinta Hammerite pois está em estado avançado de ferrugem. Eventuais componentes que já estejam com furos deverão ser recompostos em chapas soldadas.

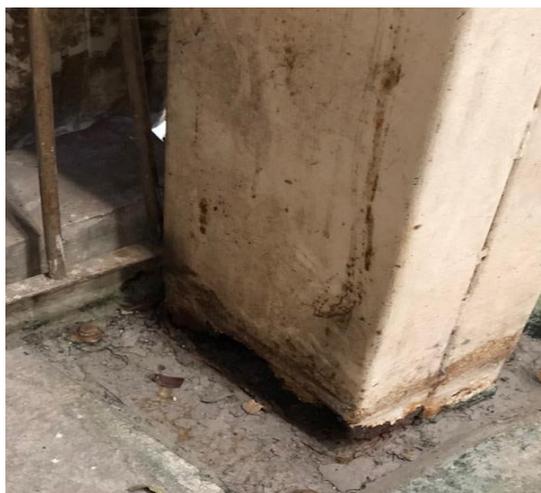
Fotografia 6

Os pés das colunas de fechamento também necessitam de um lixamento e pintura e em alguns casos inclusive recorte e substituição de peças que já estão em estado avançado de corrosão. (foto abaixo)

- as colunas metálicas dos fechamentos laterais dos oitões deverão também ser lixadas e pintadas e em alguns casos nos apoios das colunas deverão ser recompostas chapas que estão em estado avançado de ferrugem.

Alguns inserts e pilares metálicos estão em processo de corrosão avançado. Razão pela qual, foi previsto uma recuperação estrutural, executando um corte nesses trechos, e soldando uma peça nova de mesma dimensão, fechando a seção. Nesses pontos, deve haver o lixamento manual, e aplicação do fundo epóxi e tinta de acabamento.
