ANEXO XII- MEMORIAL DESCRITIVO

RECUPERAÇÃO DE PAVIMENTOS EM CONCRETO ASFÁLTICO EM DIVERSAS RUAS DO MUNICÍPIO

Bairros Jardim Zaira, Vila Falchi e Jardim Paranaíba.

Agosto/2022

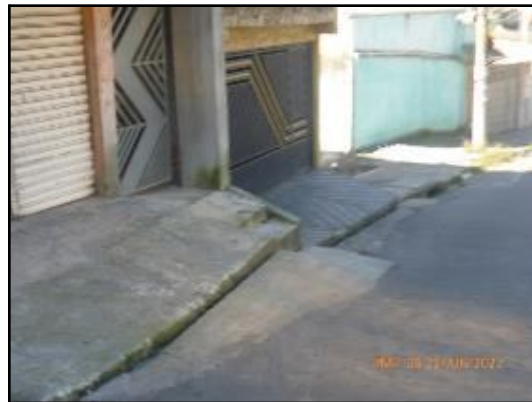
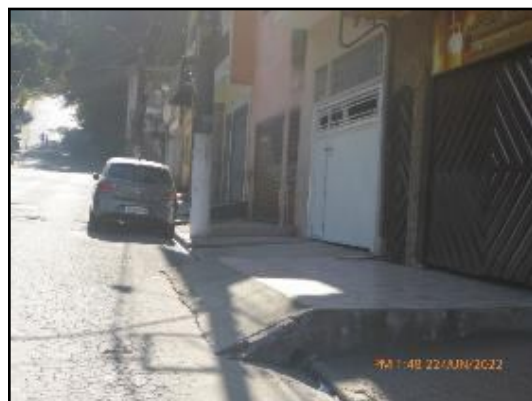
A contratada deverá realizar a demolição de toda e qualquer obstrução encontrada sobre as guias e sarjetas existentes, com obstrução (rampa irregular criada por moradores) e/ou com declividade comprometida, de forma a corrigir o escoamento de águas pluviais e eliminar qualquer indício de empoçamentos dos quais possam danificar o capeamento asfáltico. Deverá ser reconstruído pontualmente as calçadas que porventura tiverem sido danificadas nestes tipos de obras. Todo o entulho gerado deverá ser removido do local e encaminhado para "Lara Central de tratamento de Resíduos Sólidos". A seguir exemplos de obstruções existentes a serem demolidas.

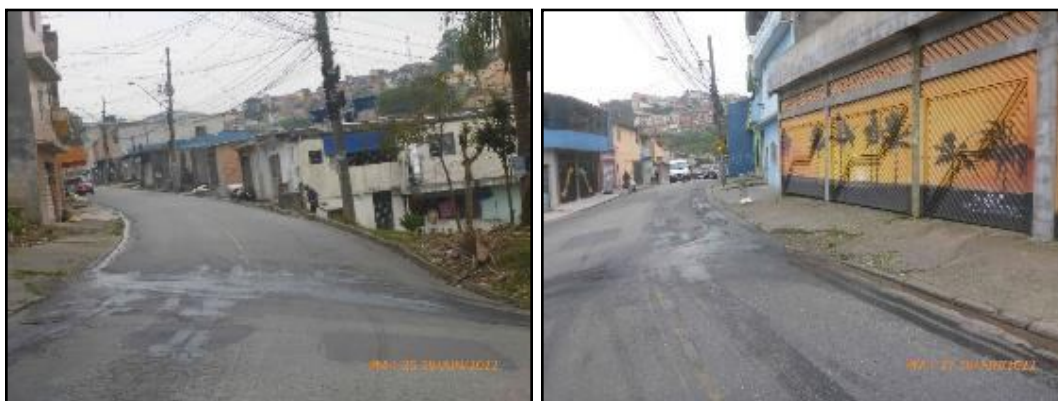
6.2.1 - 01 - AV. JESUÍNO NICOMÉDIO DOS SANTOS

O pavimento da via encontra-se em péssimas condições, assim como seus elementos de drenagem superficial, as sarjetas possuem rampas irregulares em diversos locais e devem ser removidas, como podemos observar nas fotos a seguir.

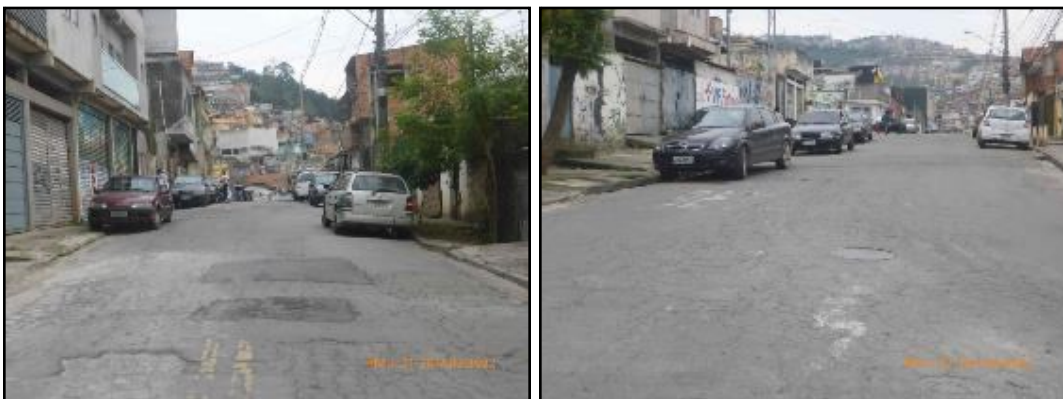
6.2.2 - 02 - AV. GUILERME POLYDORO

O pavimento da via encontra-se em péssimas condições, assim como seus elementos de drenagem superficial, as sarjetas possuem rampas irregulares em diversos locais e devem ser removidas, como podemos observar nas fotos a seguir.

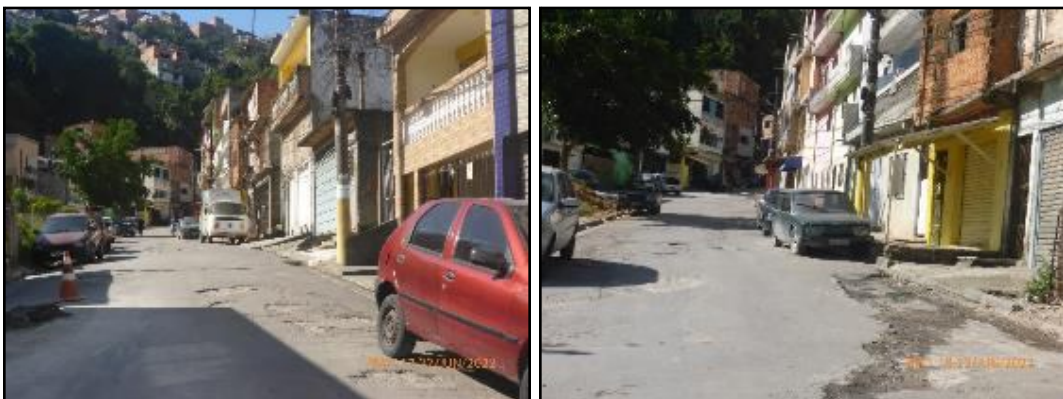
6.2.3 - 03 - RUA EUGÊNIO NEGRI (SOMENTE ÚLTIMO QUARTEIRÃO)

O pavimento da via encontra-se em péssimas condições, assim como seus elementos de drenagem superficial, as sarjetas possuem rampas irregulares em diversos locais e devem ser removidas, como podemos observar nas fotos a seguir.

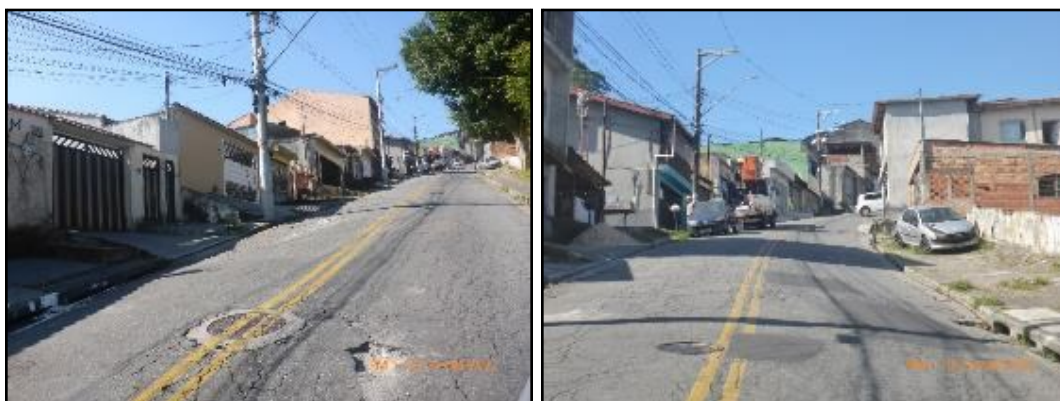
6.24 - 04 - AVENDA SATURNINO JOÃO DA SILVA

O pavimento da via encontra-se em péssimas condições, assim como seus elementos de drenagem superficial, as sarjetas possuem rampas irregulares em diversos locais e devem ser removidas, como podemos observar nas fotos a seguir.

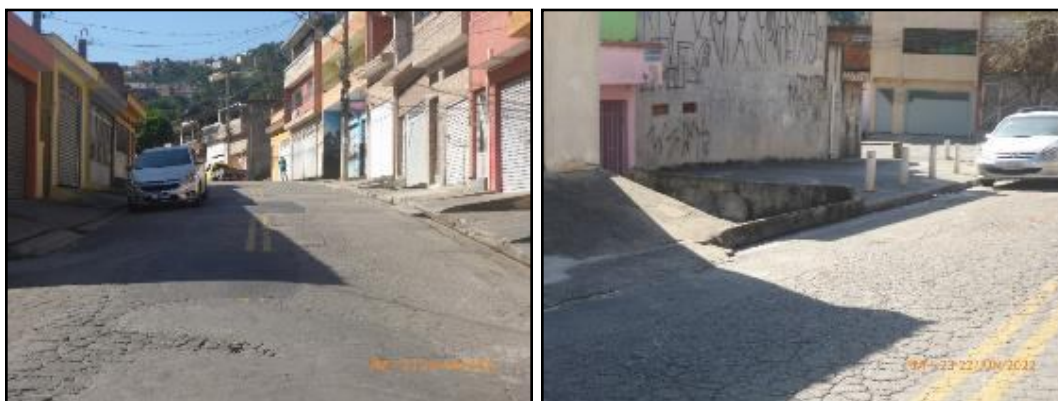
6.2.5 - 05 - RUA RODOLFO MOREIRA

O pavimento da via encontra-se em péssimas condições, assim como seus elementos de drenagem superficial, as sarjetas possuem rampas irregulares em diversos locais e devem ser removidas, como podemos observar nas fotos a seguir.

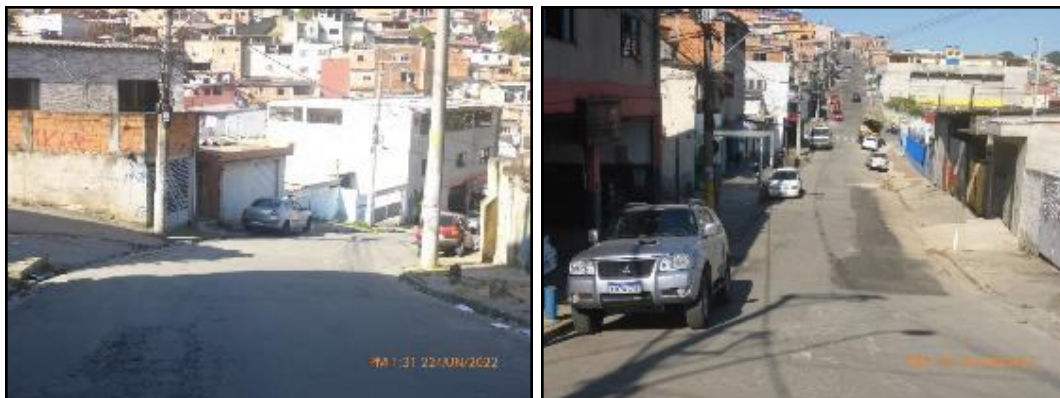
6.2.6 - 06 - RUA ADÍLSON DIAS DE SOUZA

O pavimento da via encontra-se em péssimas condições, assim como seus elementos de drenagem superficial, as sarjetas possuem rampas irregulares em diversos locais e devem ser removidas, como podemos observar nas fotos a seguir.

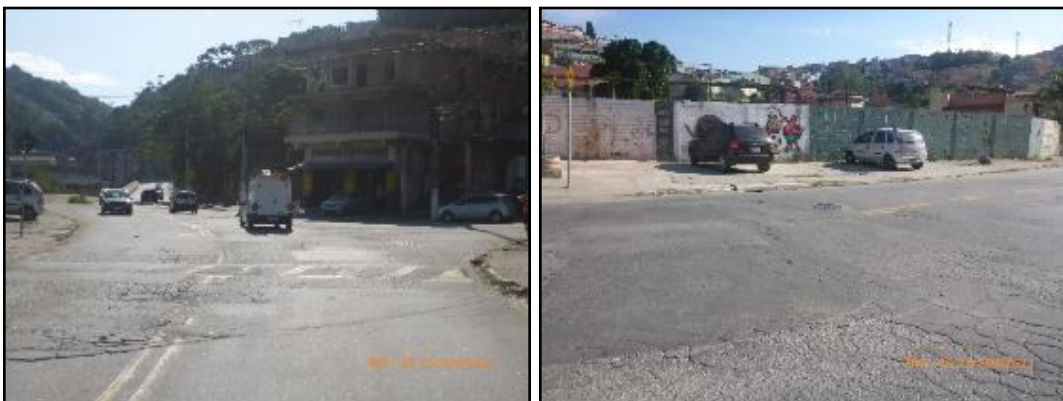
6.2.7 - 07 - RUA RODOLFO PASSIN

O pavimento da via encontra-se em péssimas condições, assim como seus elementos de drenagem superficial, as sarjetas possuem rampas irregulares em diversos locais e devem ser removidas, como podemos observar nas fotos a seguir.

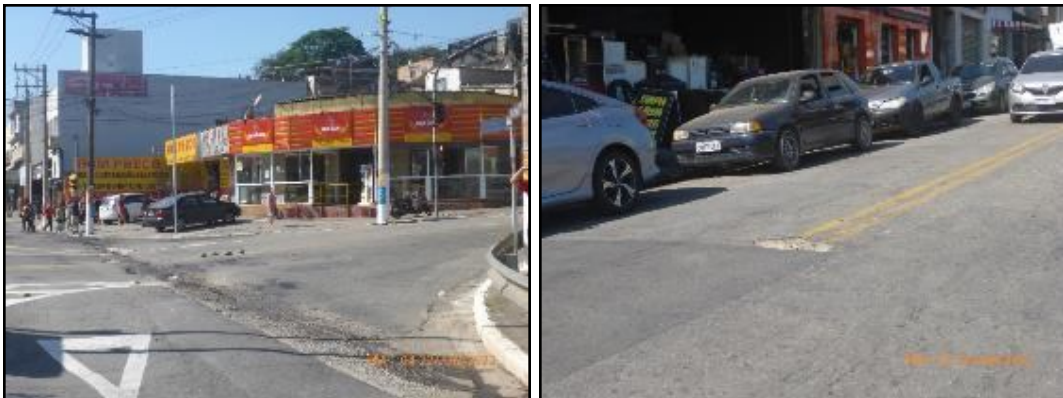
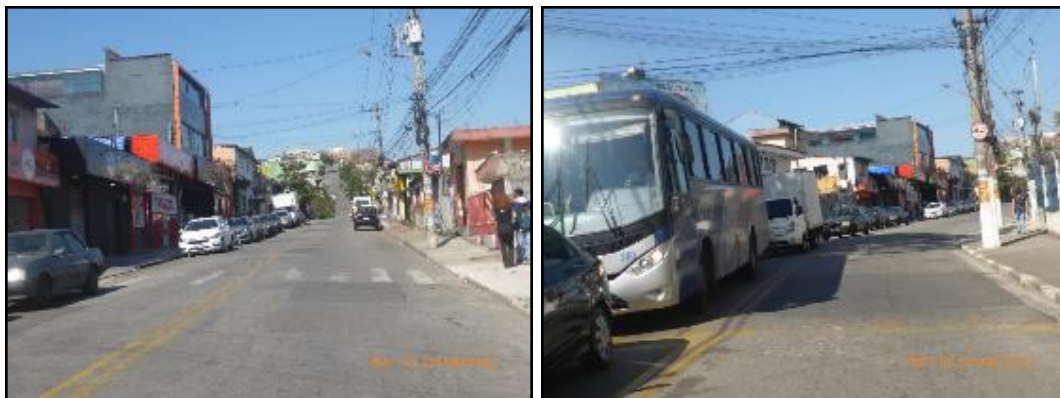
6.28 - 08 - RUA CLÁUDIO SAVIETO (ENTRE AV. CASTELO BRANCO E E.M. OSWALDO ANDRADE)

O pavimento da via encontra-se em péssimas condições, assim como seus elementos de drenagem superficial, as sarjetas possuem rampas irregulares em diversos locais e devem ser removidas, como podemos observar nas fotos a seguir.

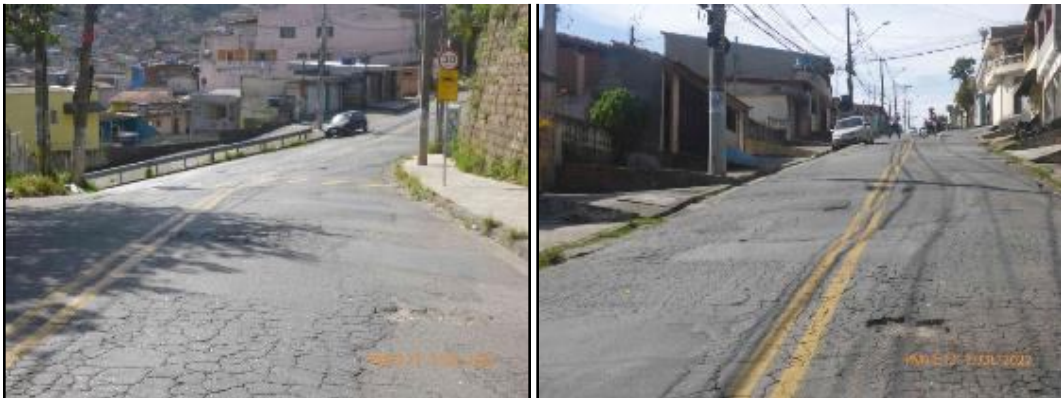
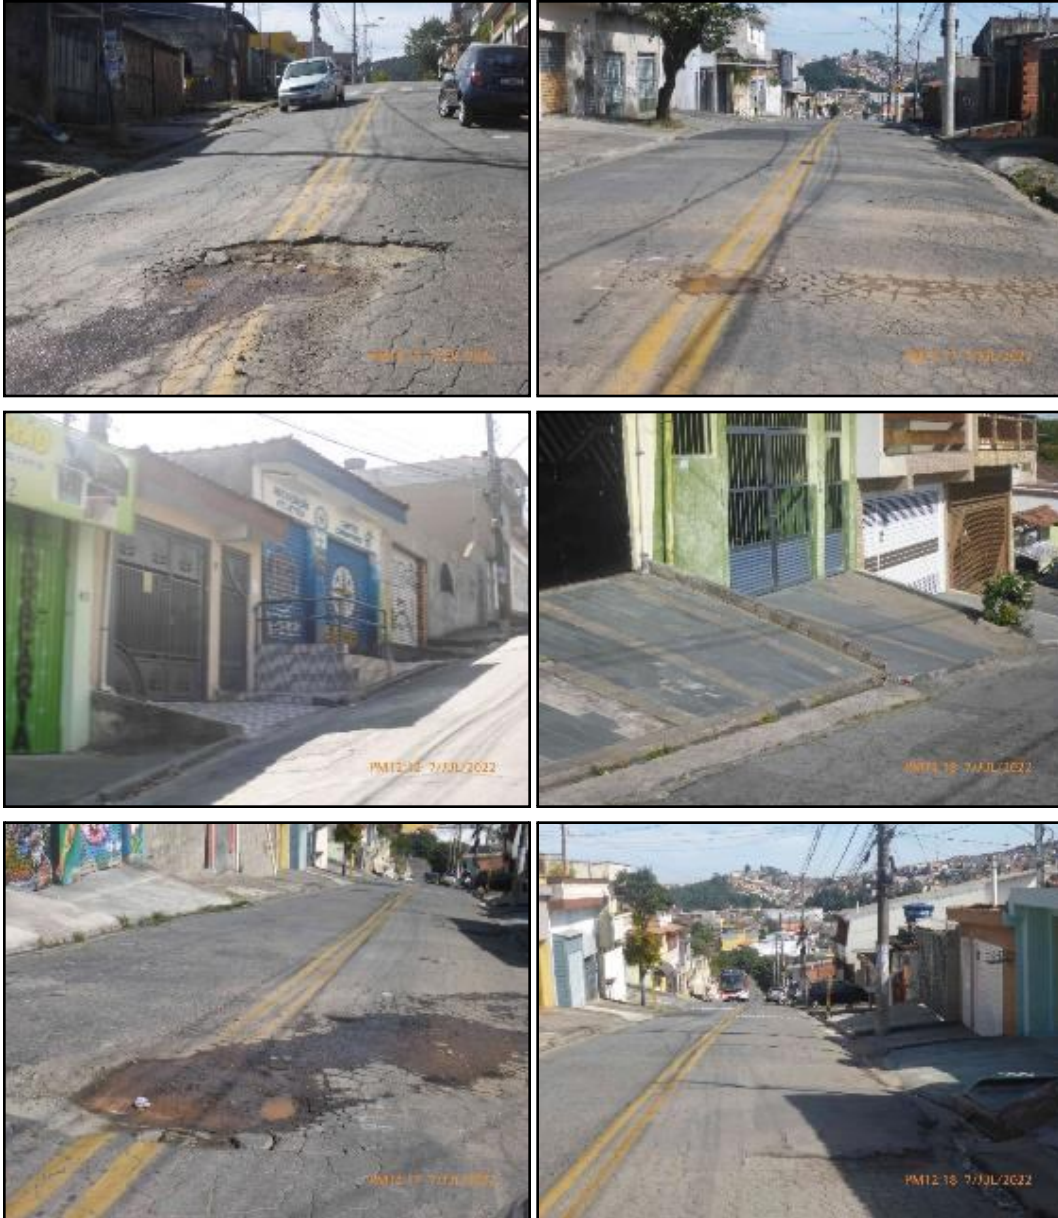
6.2.9 - 09 - AV. BRIG. FARIA LIMA

O pavimento da via encontra-se em péssimas condições, assim como seus elementos de drenagem superficial, as sarjetas possuem rampas irregulares em diversos locais e devem ser removidas, como podemos observar nas fotos a seguir.

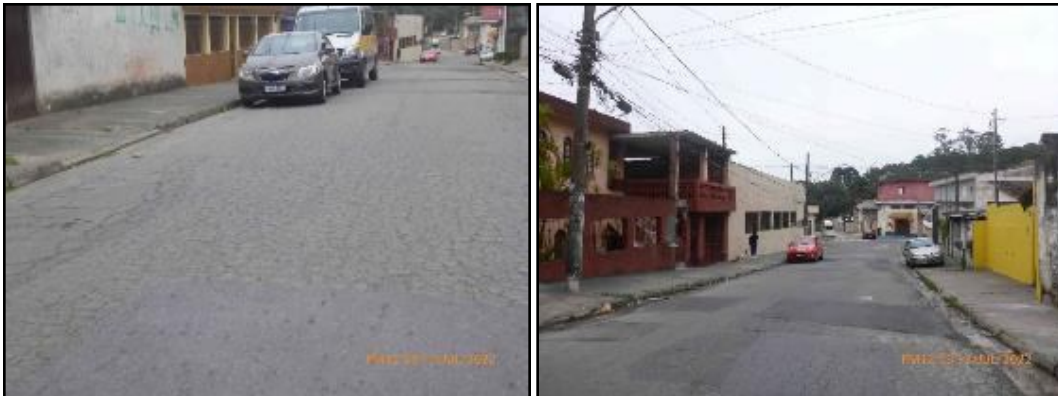
6.2.10 - 10 - JULIN VARGAS FILHO

O pavimento da via encontra-se em péssimas condições, assim como seus elementos de drenagem superficial, as sarjetas possuem rampas irregulares em diversos locais e devem ser removidas, como podemos observar nas fotos a seguir.

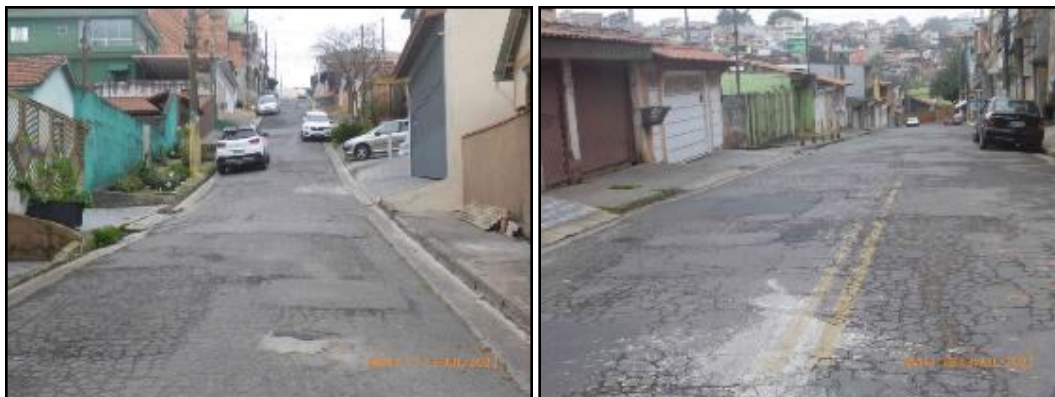
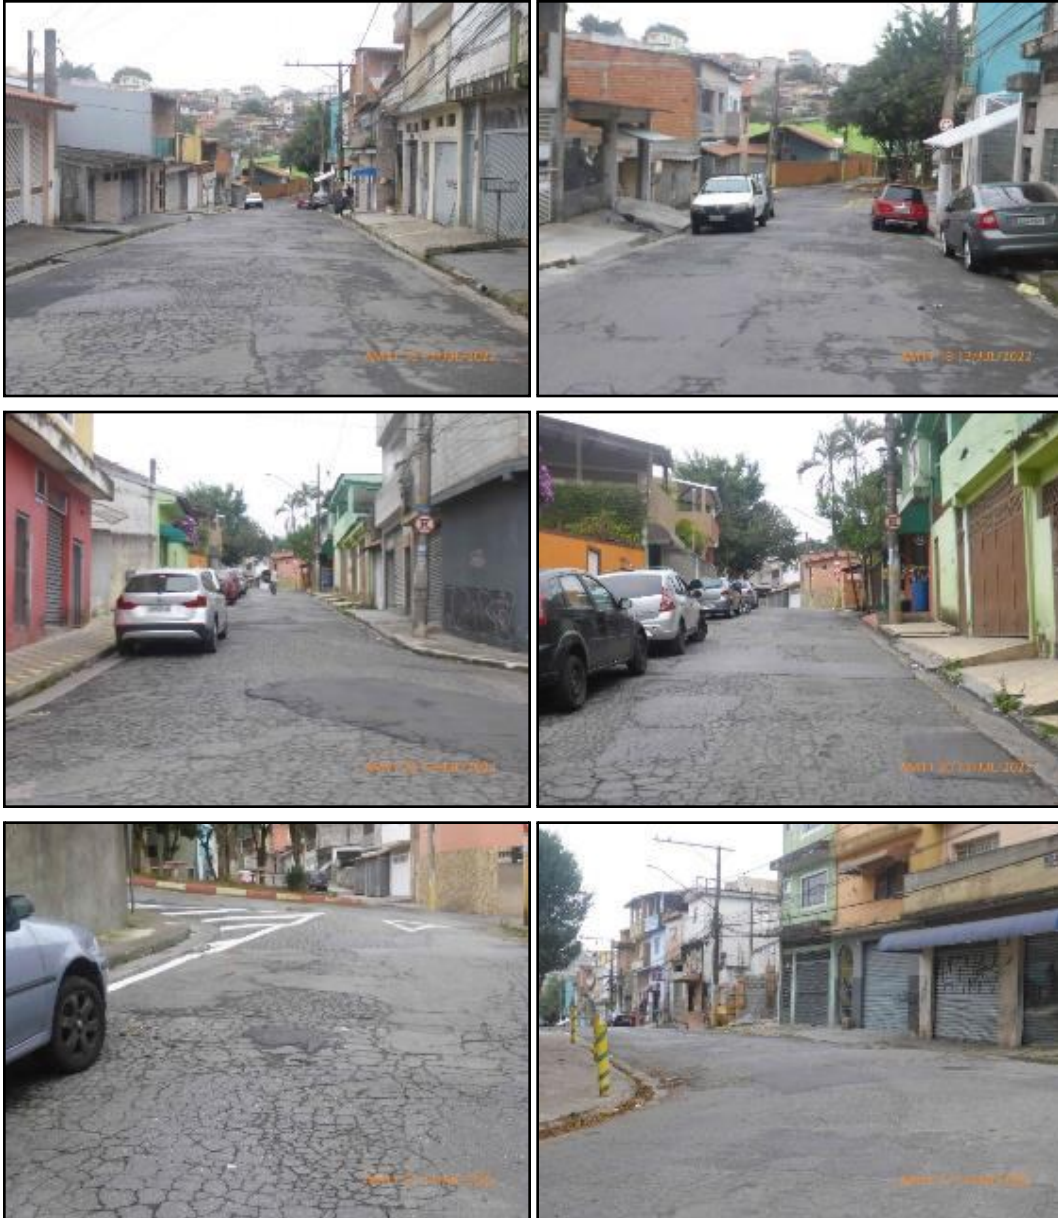
6.2.11 - 11 – RUA ANTÔNIO FALCHI

O pavimento da via encontra-se em péssimas condições, assim como seus elementos de drenagem superficial, as sarjetas possuem rampas irregulares em diversos locais e devem ser removidas, como podemos observar nas fotos a seguir.

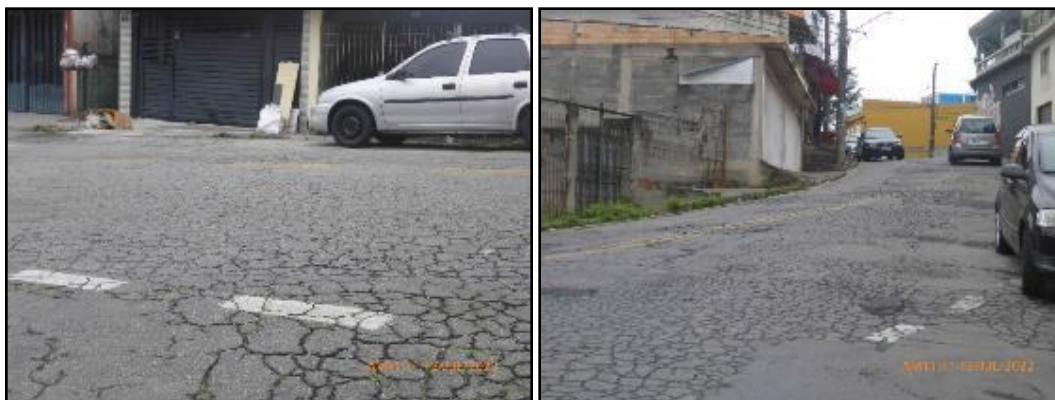
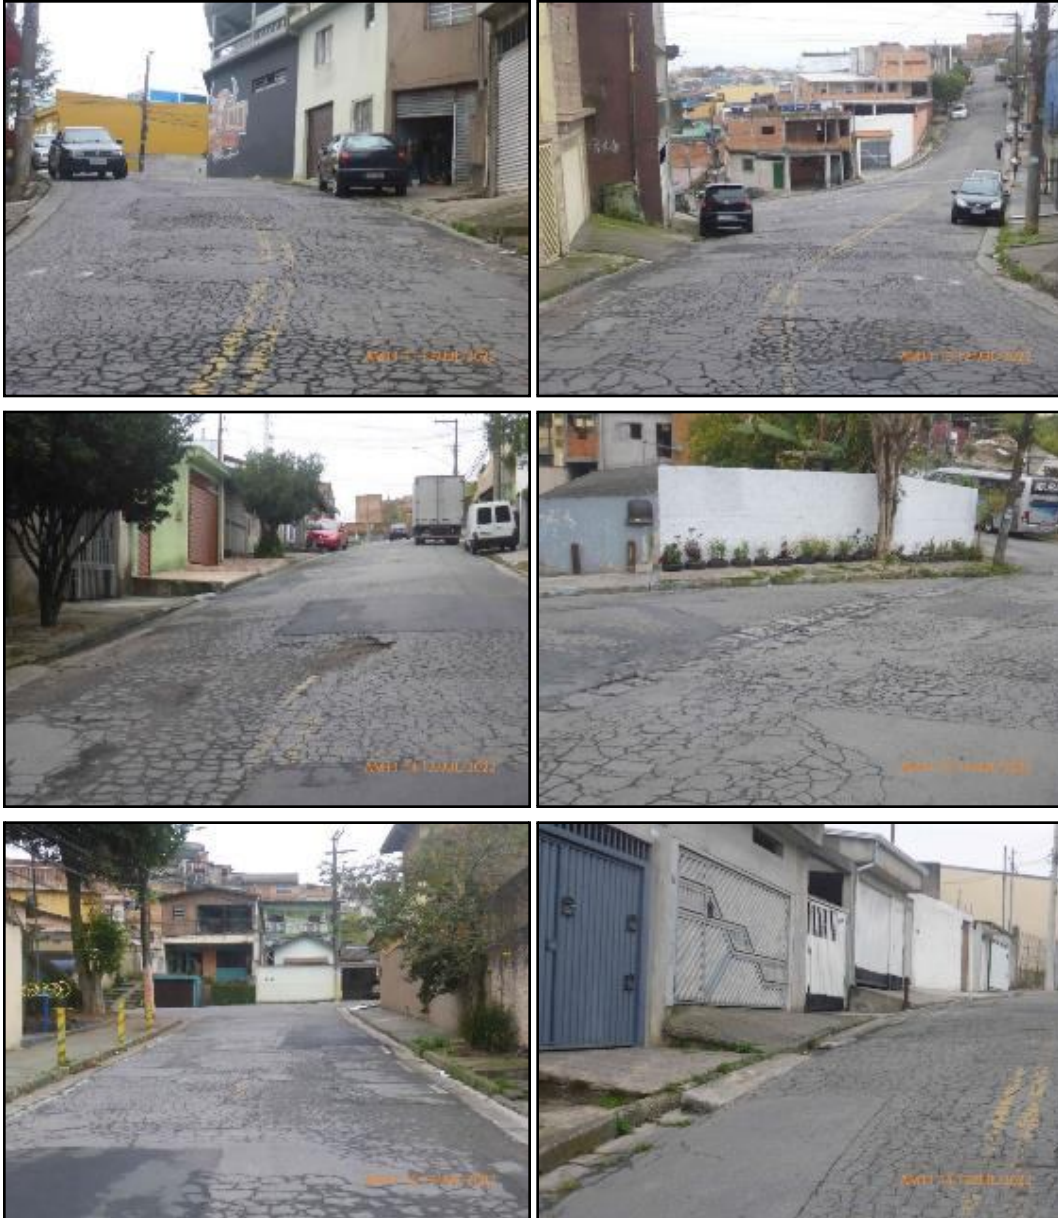
6.2.12 - 12 – PEDRO FALCHI

O pavimento da via encontra-se em péssimas condições, assim como seus elementos de drenagem superficial, as sarjetas possuem rampas irregulares em diversos locais e devem ser removidas, como podemos observar nas fotos a seguir.

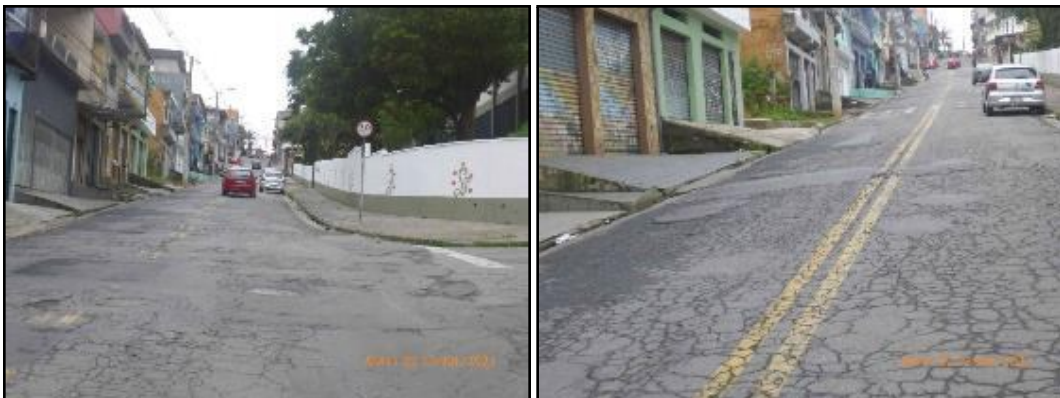
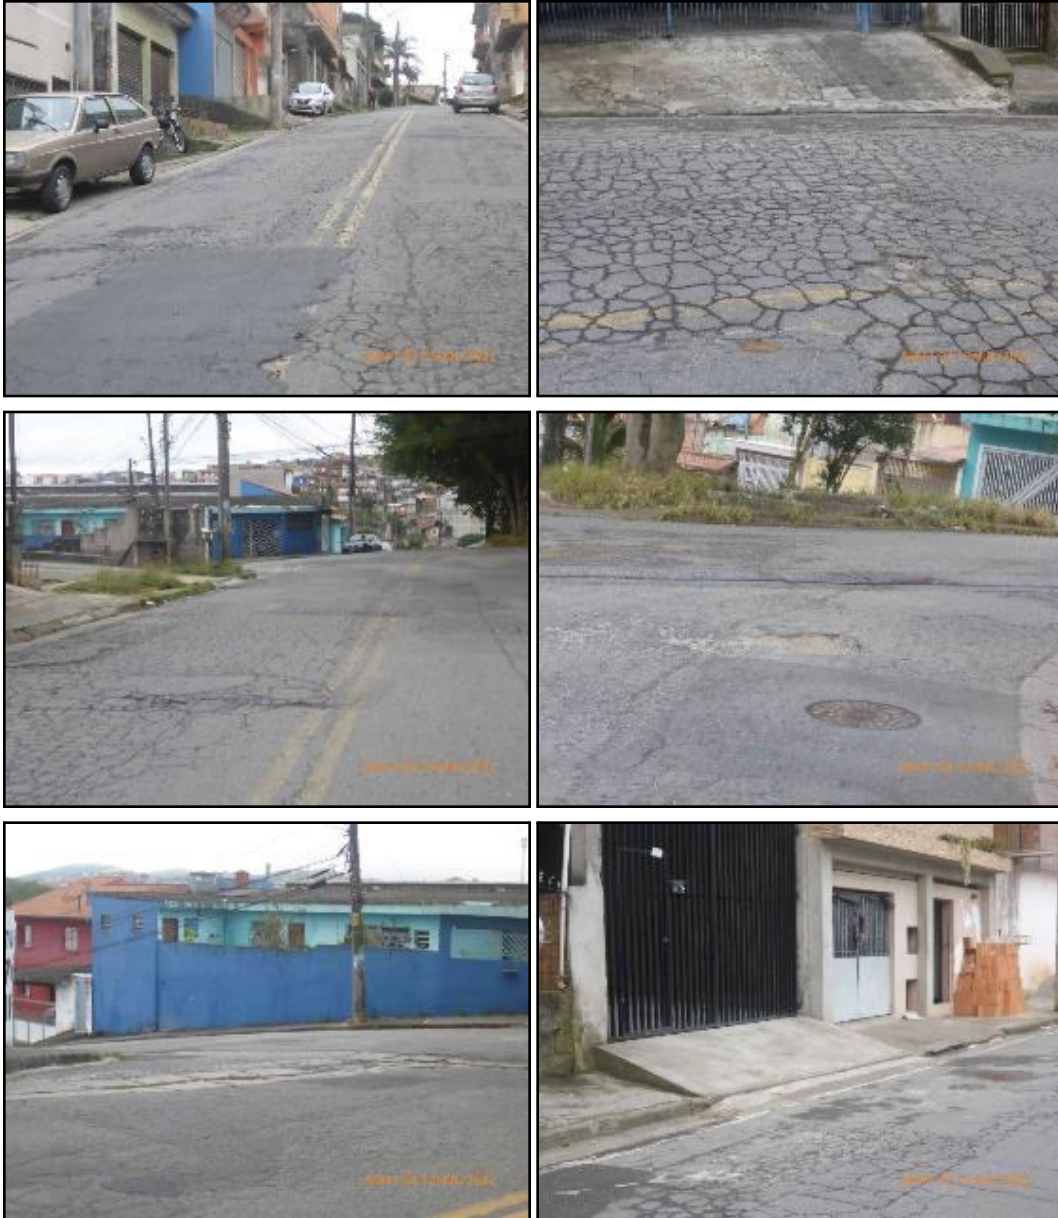
6.2.13 - 13 – RUA DOUTOR MÁRIO

O pavimento da via encontra-se em péssimas condições, assim como seus elementos de drenagem superficial, as sarjetas possuem rampas irregulares em diversos locais e devem ser removidas, como podemos observar nas fotos a seguir.

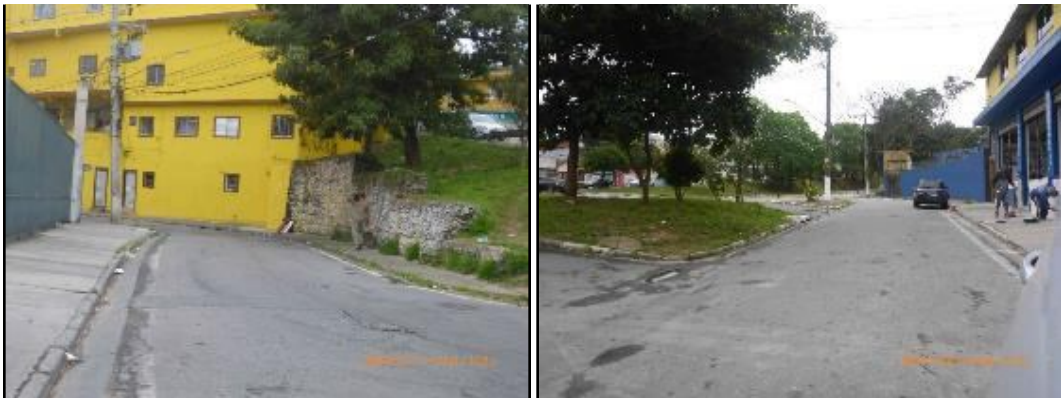
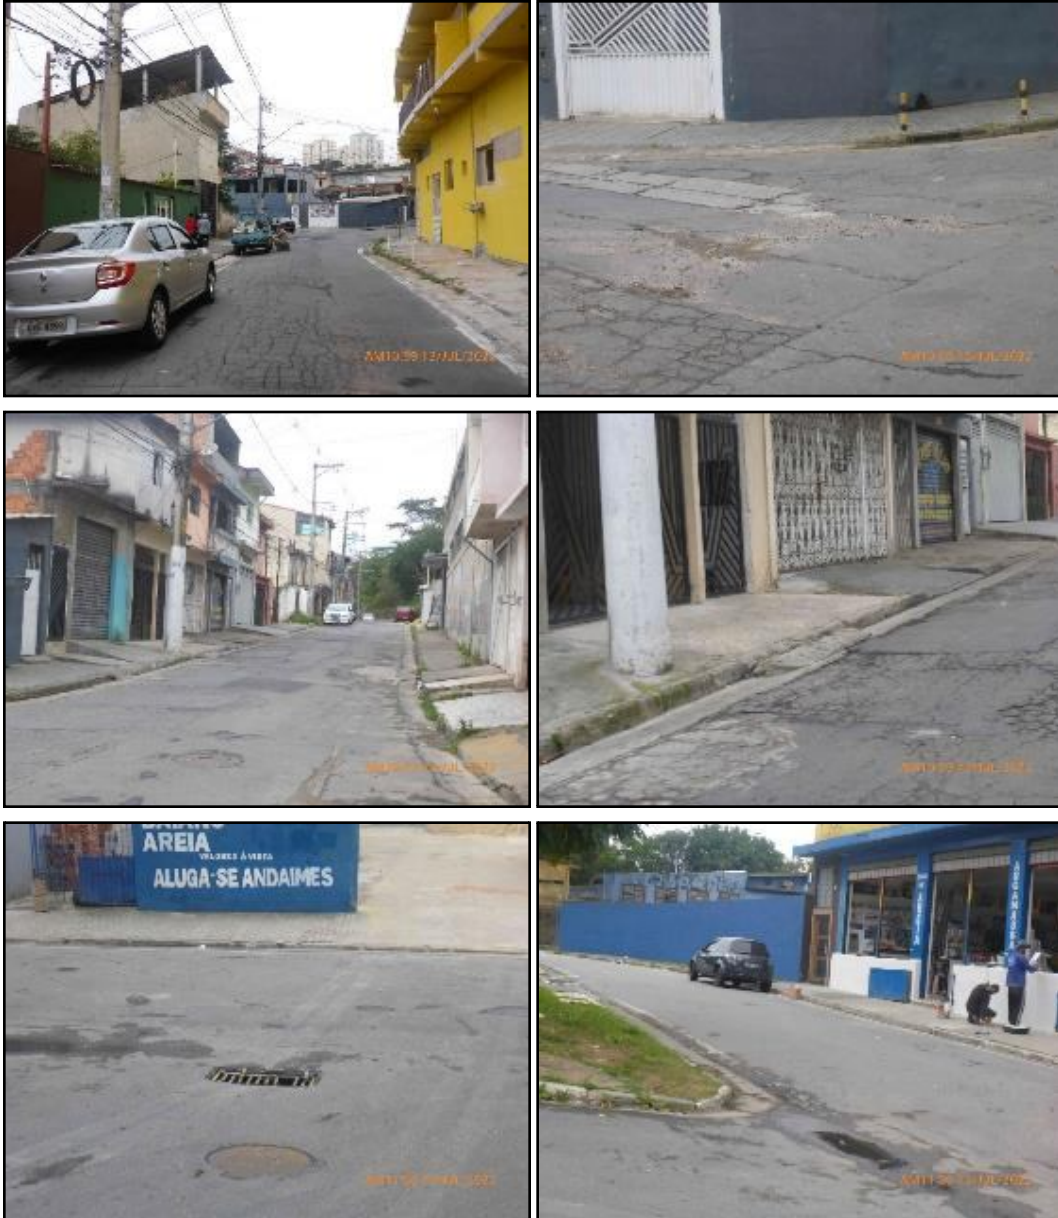
6.2.14 - 14 – RUA ALONSO DE VASCONCELOS PACHECO

O pavimento da via encontra-se em péssimas condições, assim como seus elementos de drenagem superficial, as sarjetas possuem rampas irregulares em diversos locais e devem ser removidas, como podemos observar nas fotos a seguir.

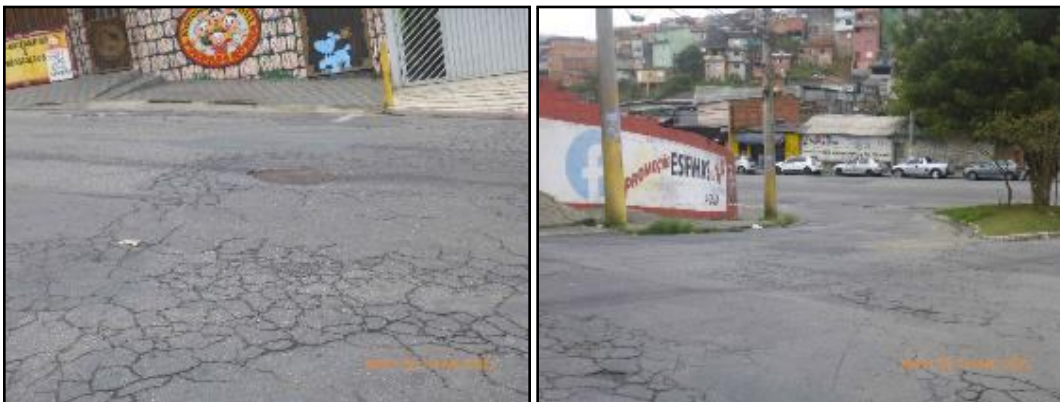
6.2.15 - 15 – RUA VEREADORA LÉA APARECIDA DE OLIVEIRA

O pavimento da via encontra-se em péssimas condições, assim como seus elementos de drenagem superficial, as sarjetas possuem rampas irregulares em diversos locais e devem ser removidas, como podemos observar nas fotos a seguir.

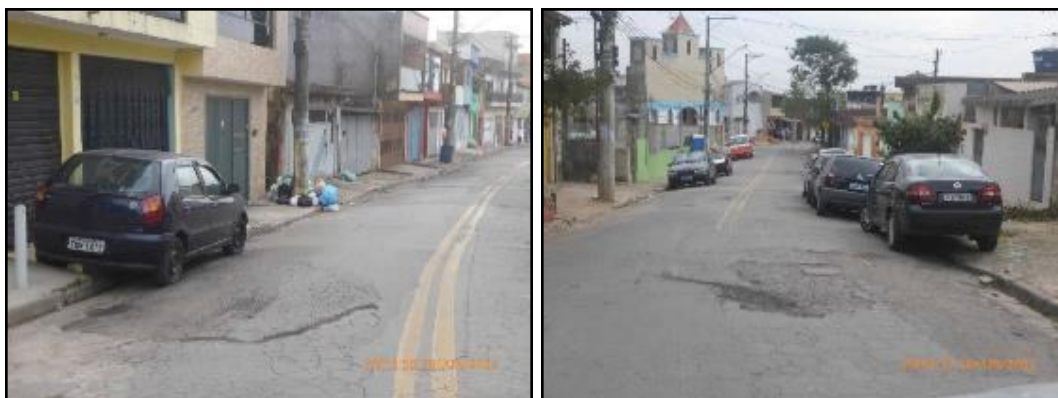
6.2.18 – 18 - RUA ANDIRÁ

O pavimento da via encontra-se em péssimas condições, assim como seus elementos de drenagem superficial, as sarjetas possuem rampas irregulares em diversos locais e devem ser removidas, como podemos observar nas fotos a seguir.

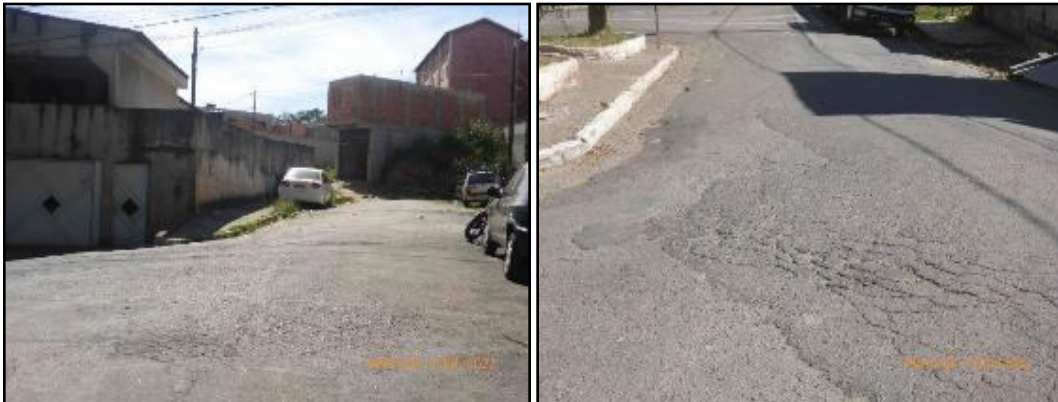
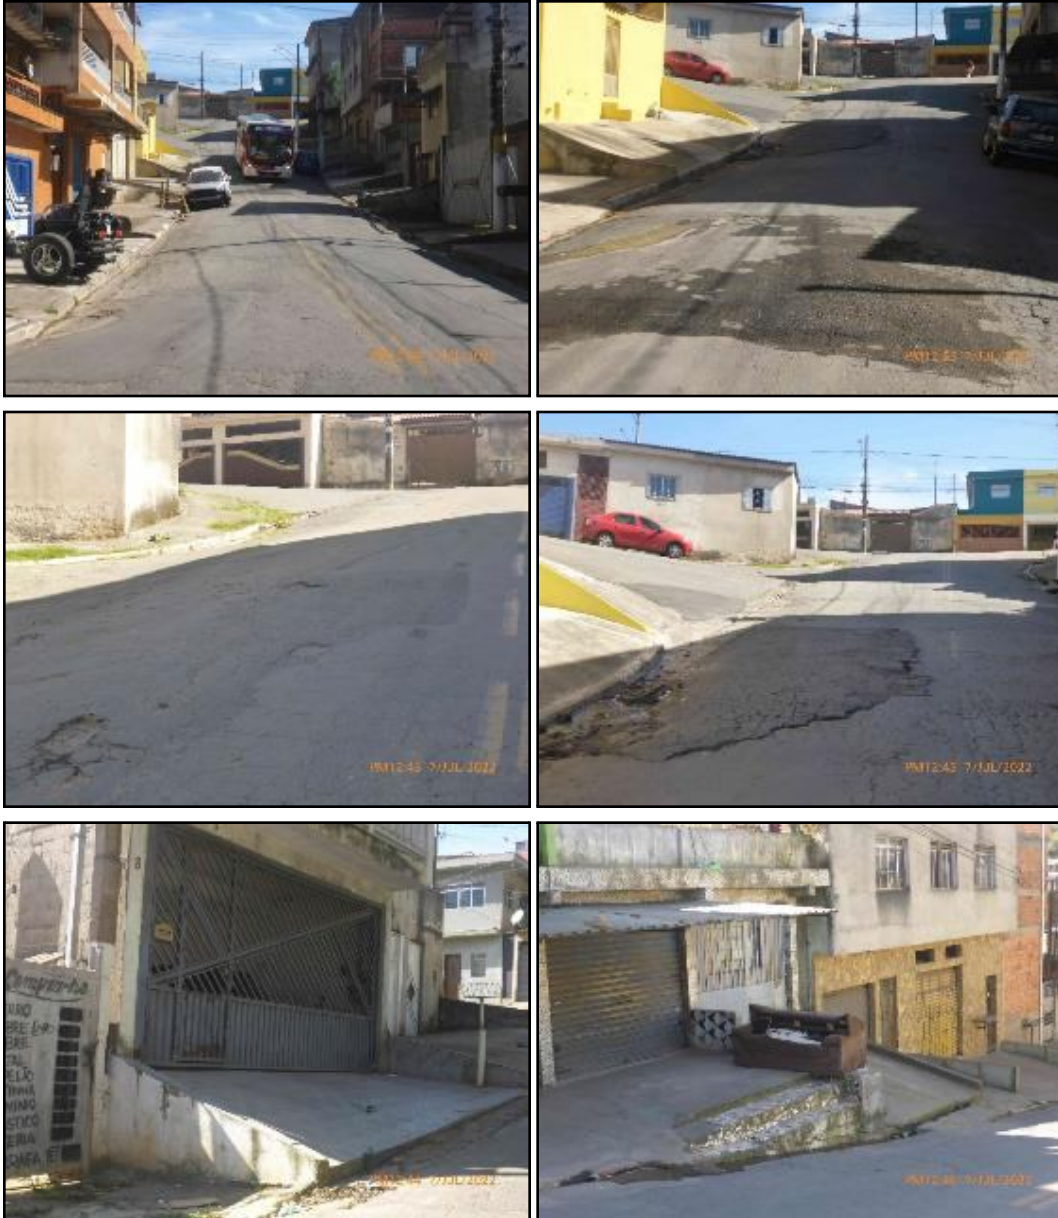
6.2.19 - 19 - RUA CURITIBA

O pavimento da via encontra-se em péssimas condições, assim como seus elementos de drenagem superficial, as sarjetas possuem rampas irregulares em diversos locais e devem ser removidas, como podemos observar nas fotos a seguir.

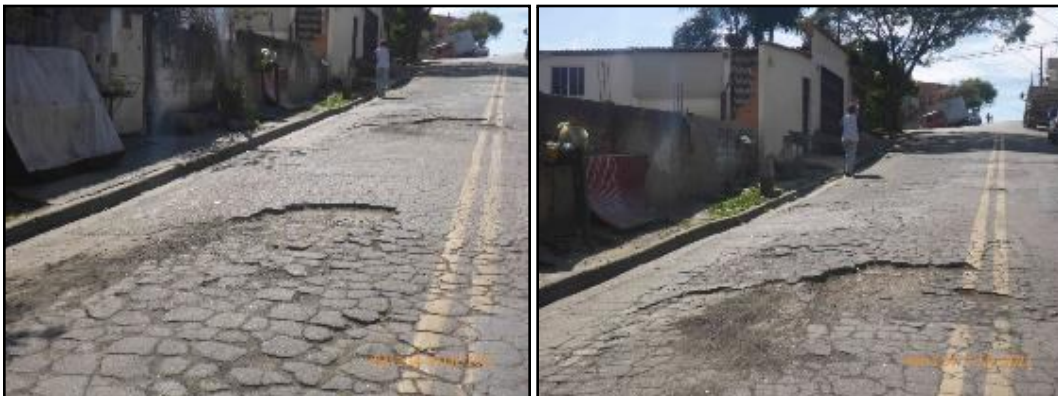
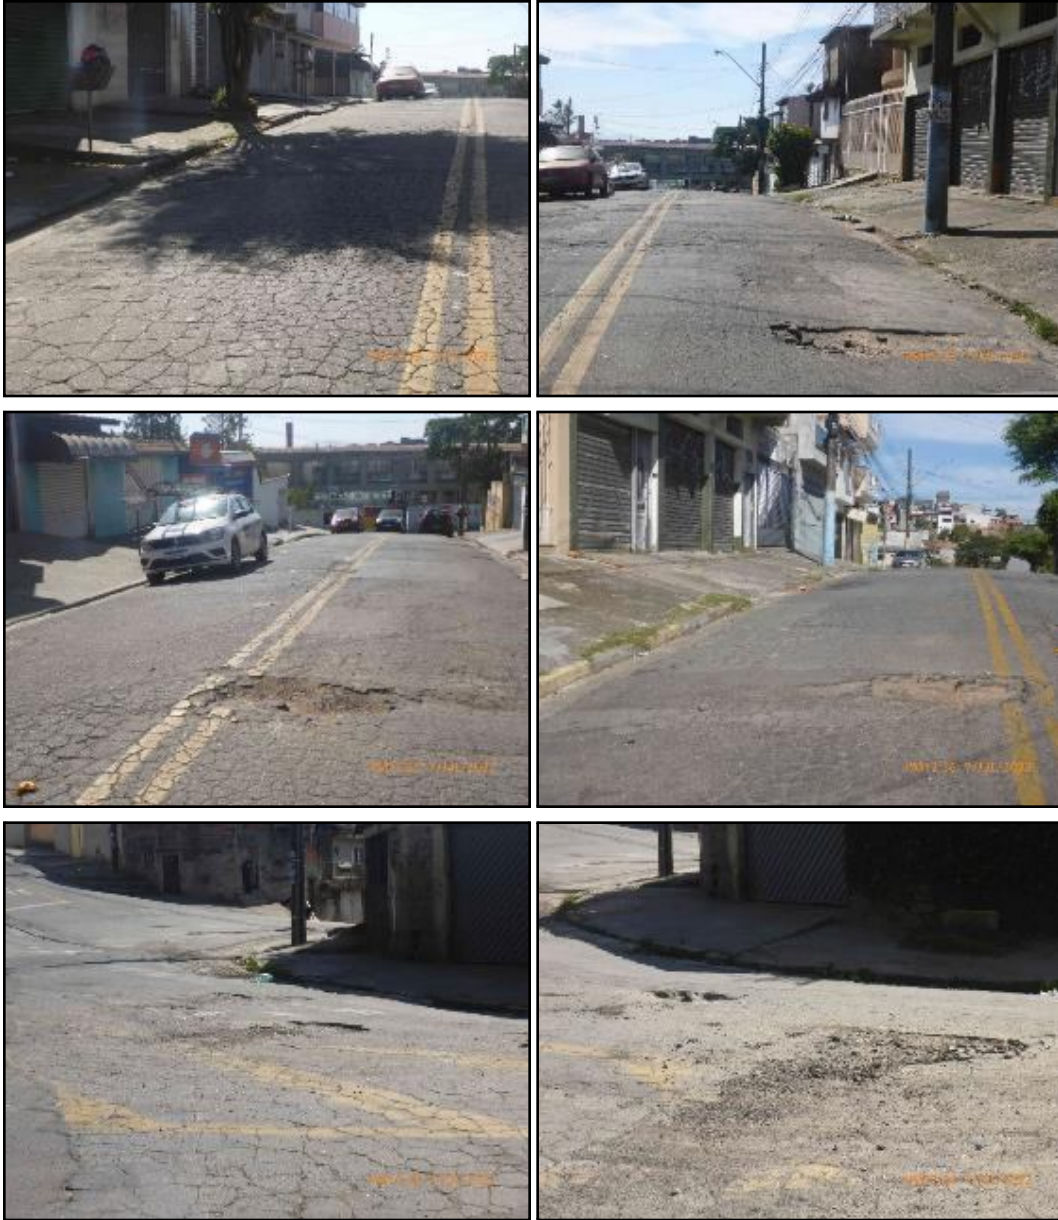
6.2.21 - 21 - RUA CAMBÉ

O pavimento da via encontra-se em péssimas condições, assim como seus elementos de drenagem superficial, as sarjetas possuem rampas irregulares em diversos locais e devem ser removidas, como podemos observar nas fotos a seguir.

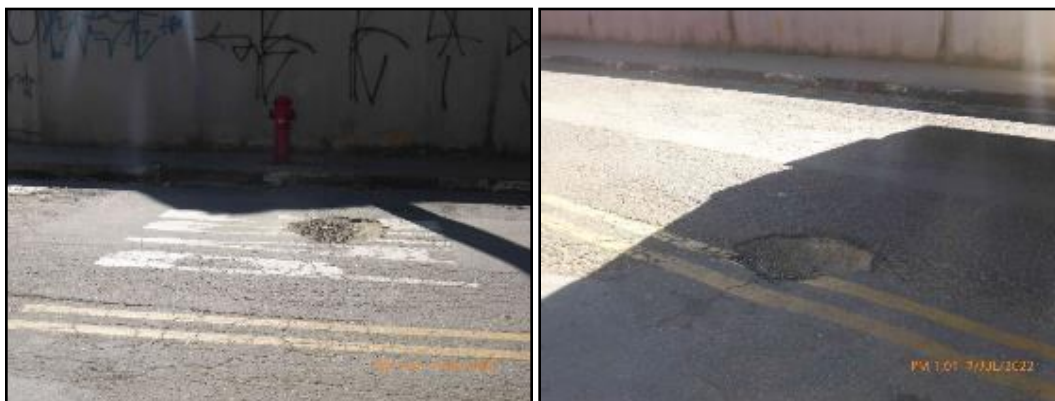
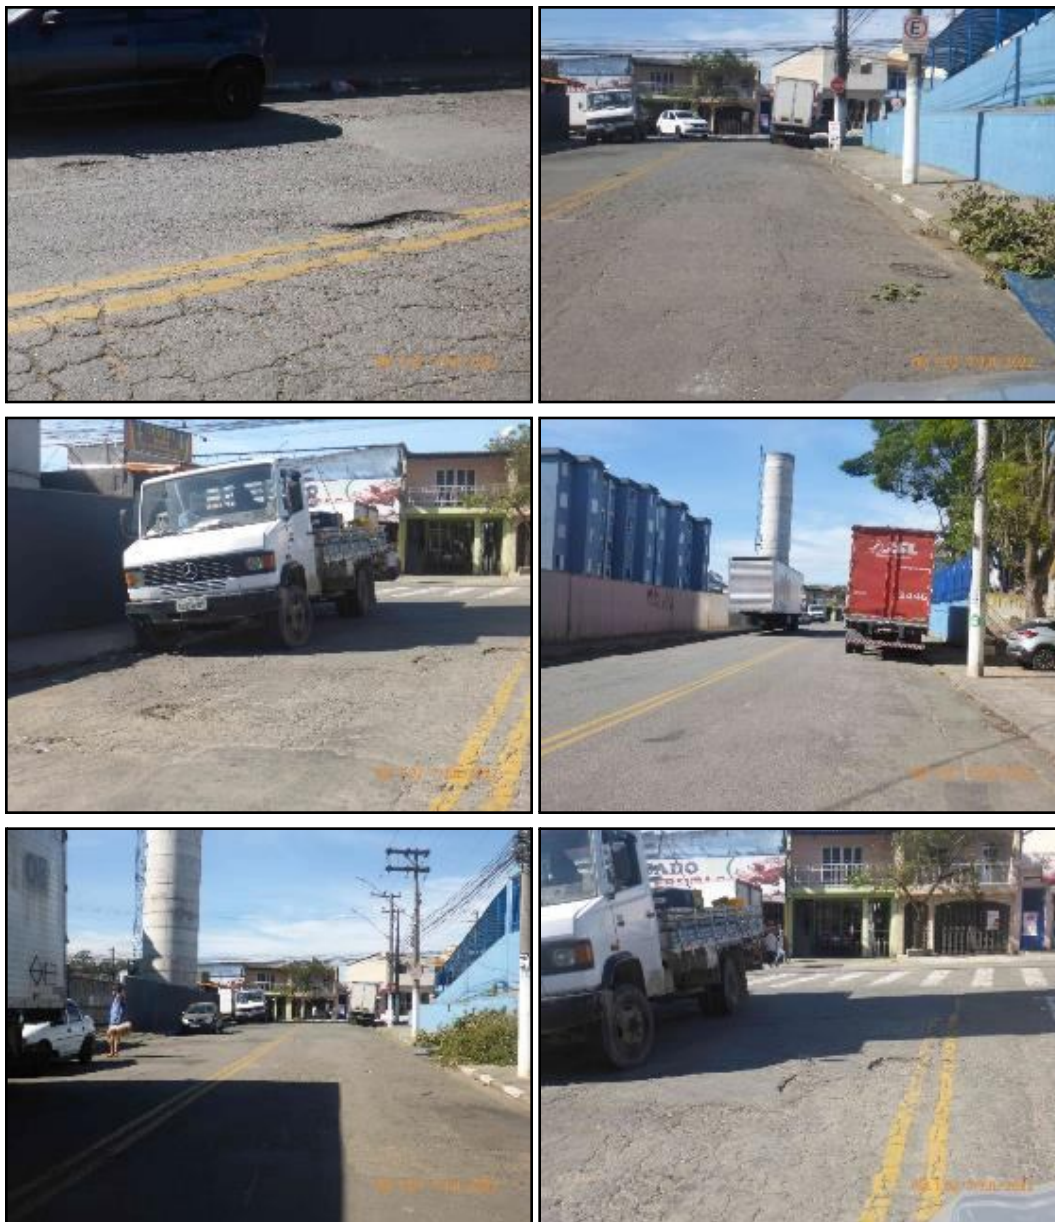
6.2.23 - 23 - RUA LUIZ POLIZEL

O pavimento da via encontra-se em péssimas condições, assim como seus elementos de drenagem superficial, as sarjetas possuem rampas irregulares em diversos locais e devem ser removidas, como podemos observar nas fotos a seguir.
