ANEXO XII- MEMORIAL DESCRITIVO

RECUPERAÇÃO DE PAVIMENTOS EM CONCRETO ASFÁLTICO EM DIVERSAS RUAS DO MUNICÍPIO

Bairros Jardim Zaira, Vila Falchi e Jardim Paranaíba.

Agosto/2022

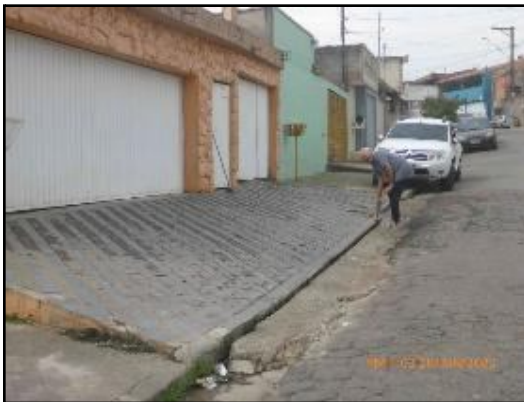
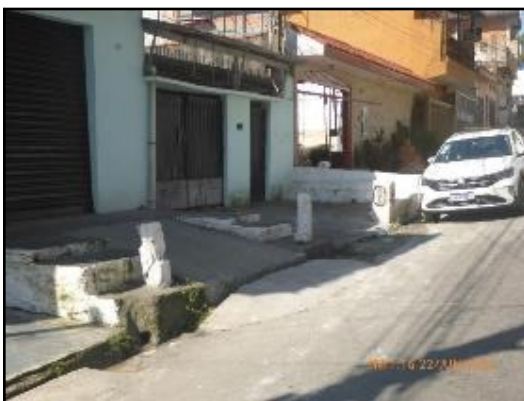
A contratada deverá realizar a demolição de toda e qualquer obstrução encontrada sobre as guias e sarjetas existentes, com obstrução (rampa irregular criada por moradores) e/ou com declividade comprometida, de forma a corrigir o escoamento de águas pluviais e eliminar qualquer indício de empoçamentos dos quais possam danificar o capeamento asfáltico. Deverá ser reconstruído pontualmente as calçadas que porventura tiverem sido danificadas nestes tipos de obras. Todo o entulho gerado deverá ser removido do local e encaminhado para "Lara Central de tratamento de Resíduos Sólidos". A seguir exemplos de obstruções existentes a serem demolidas.

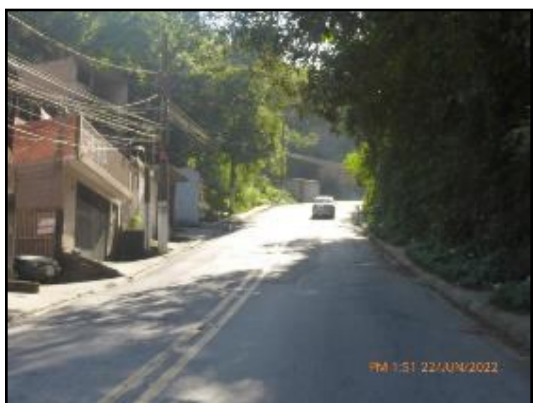
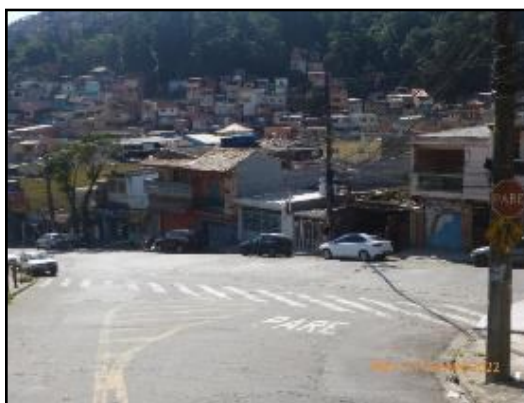
Para a execução, o material a ser utilizado na pintura deverá ser aplicada de tal forma a não ser necessária nova aplicação para atingir a espessura especificada. Na execução das marcas retas, qualquer desvio das bordas, excedendo 0,01 m em 10 m, deverão ser corrigidas. A tinta deverá ser aplicada pelo processo de aspersão pneumática, através de equipamentos automáticos ou manuais. A sinalização horizontal em vias urbanas será executada em dia e horário pré-determinado e alinhados com o setor de trânsito do município, acompanhado da Fiscalização. Todos os serviços de sinalização horizontais somente deverão ser iniciados após a instalação de segurança (cones, canaletes, dispositivos refletivos piscantes). A tinta aplicada deverá ser protegida durante o tempo de secagem, cerca de 30 min de todo tráfego de veículos e pedestres. Exemplo das sinalizações existentes a serem replantadas.

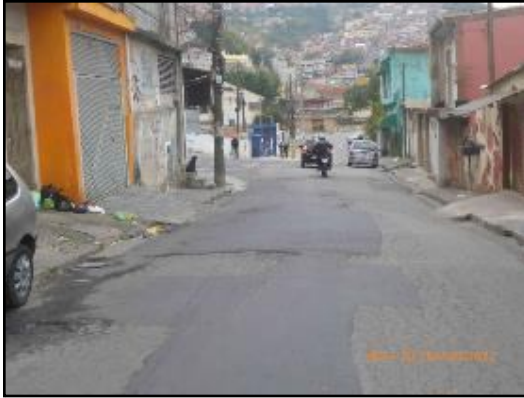
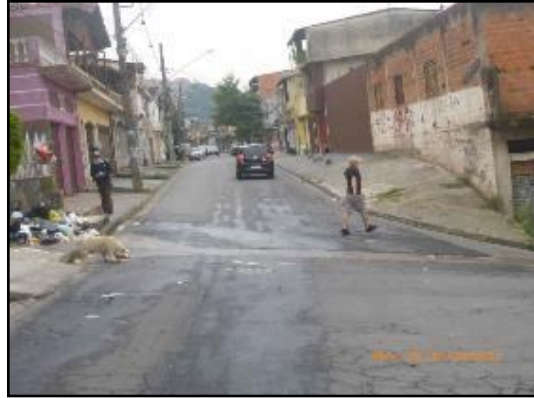
6.2.1 - 01 - AV. JESUÍNO NICOMÉDIO DOS SANTOS

O pavimento da via encontra-se em péssimas condições, assim como seus elementos de drenagem superficial, as sarjetas possuem rampas irregulares em diversos locais e devem ser removidas, como podemos observar nas fotos a seguir.

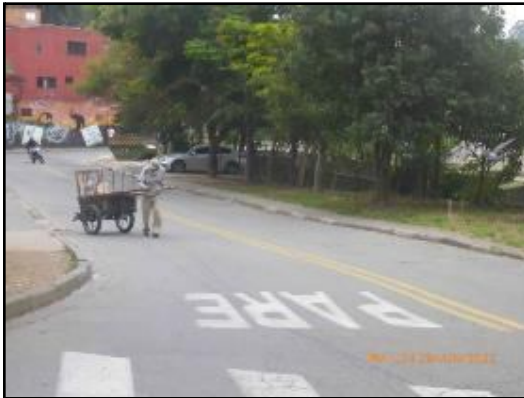
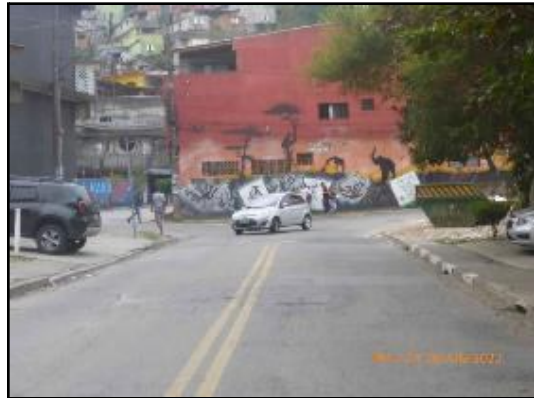
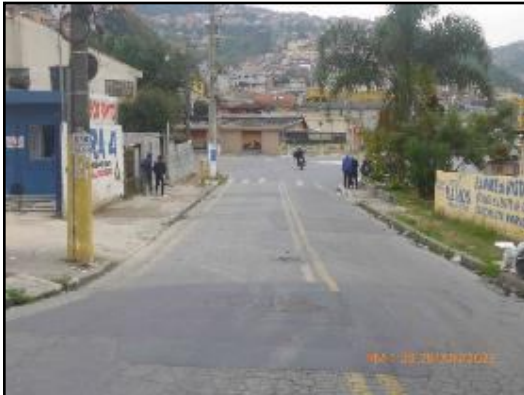
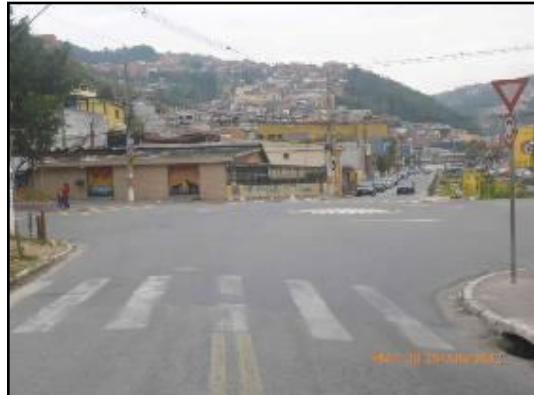
A seguir, podemos observar os elementos de sinalização horizontal viária existentes dos quais devem ser reimplantados.

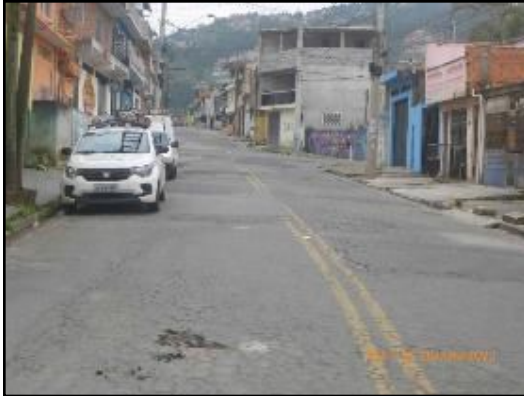
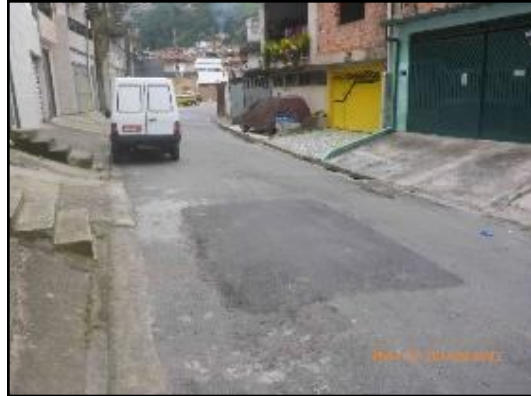
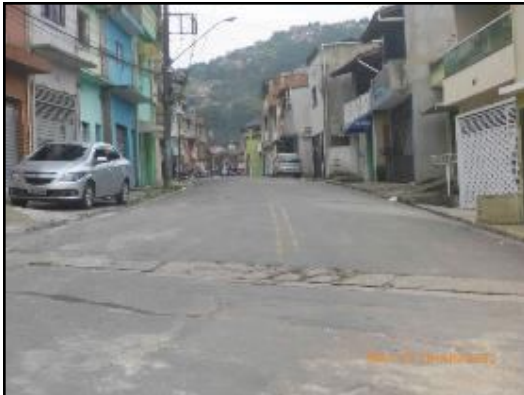
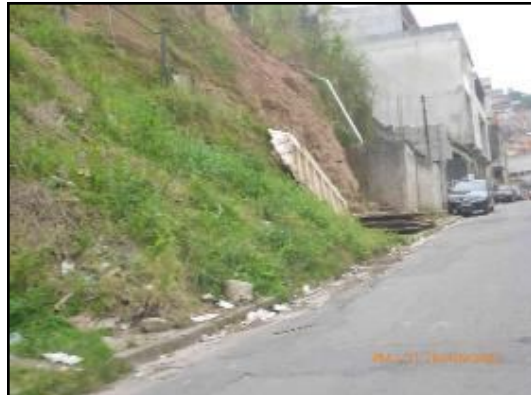
6.2.2 - 02 - AV. GUILERME POLYDORO

O pavimento da via encontra-se em péssimas condições, assim como seus elementos de drenagem superficial, as sarjetas possuem rampas irregulares em diversos locais e devem ser removidas, como podemos observar nas fotos a seguir.

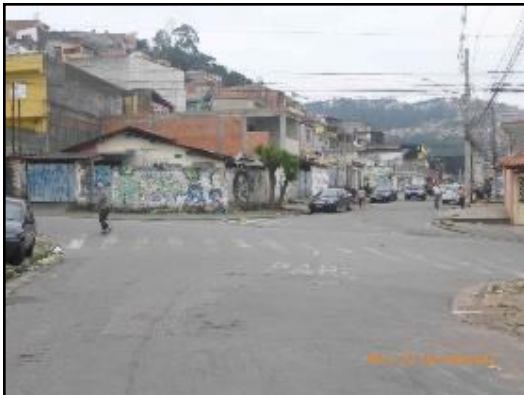
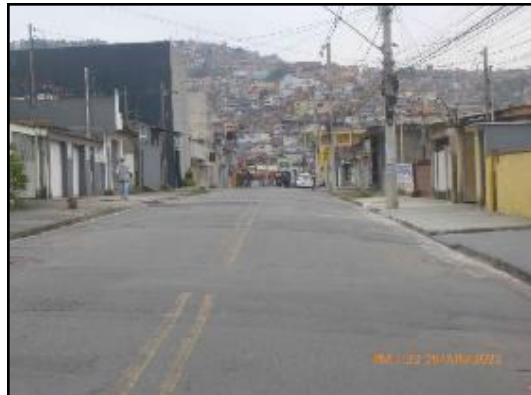
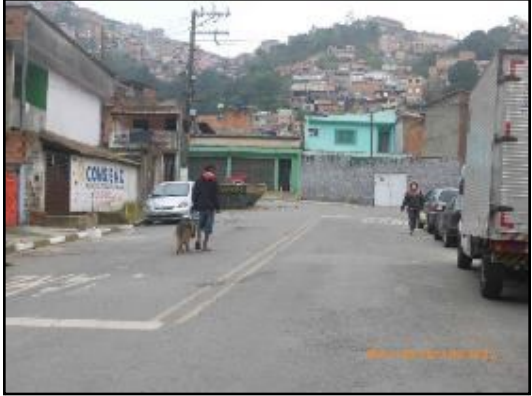
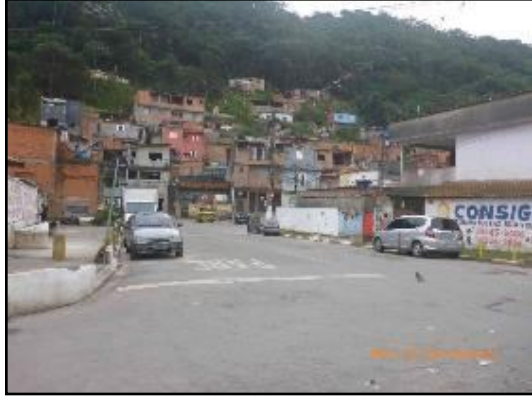
A seguir, podemos observar os elementos de sinalização horizontal viária existentes dos quais devem ser reimplantados.

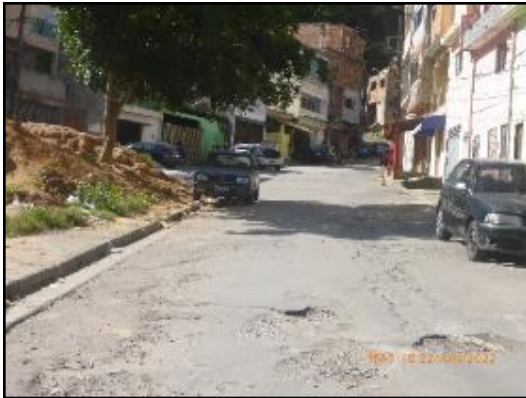
6.2.3 - 03 - RUA EUGÊNIO NEGRI (SOMENTE ÚLTIMO QUARTEIRÃO)

O pavimento da via encontra-se em péssimas condições, assim como seus elementos de drenagem superficial, as sarjetas possuem rampas irregulares em diversos locais e devem ser removidas, como podemos observar nas fotos a seguir.

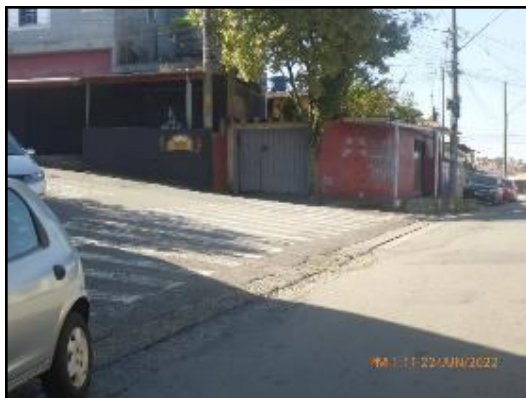
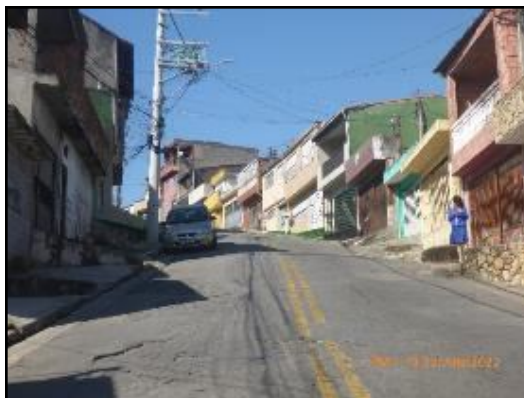
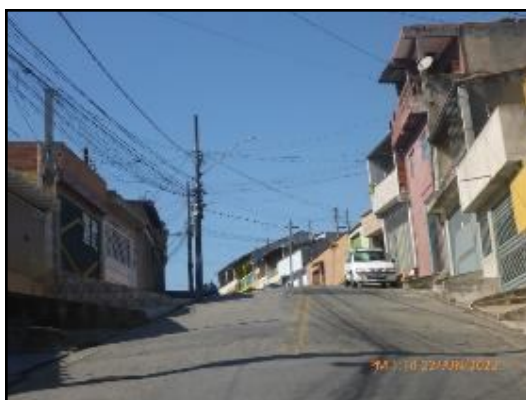
6.24 - 04 - AVENDA SATURNINO JOÃO DA SILVA

O pavimento da via encontra-se em péssimas condições, assim como seus elementos de drenagem superficial, as sarjetas possuem rampas irregulares em diversos locais e devem ser removidas, como podemos observar nas fotos a seguir.

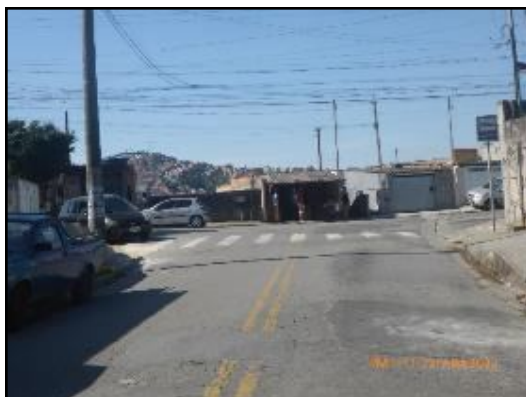
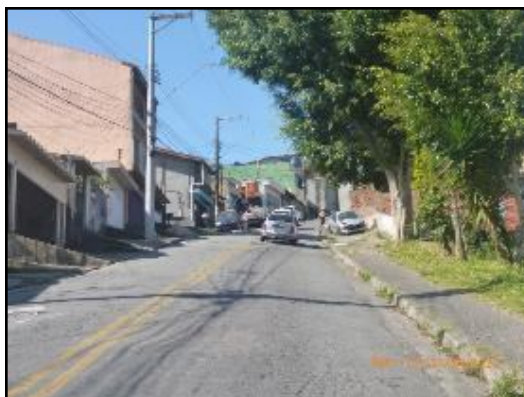
A seguir, podemos observar os elementos de sinalização horizontal viária existentes dos quais devem ser reimplantados.

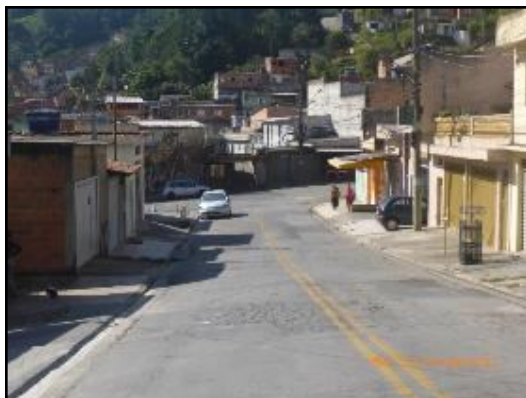
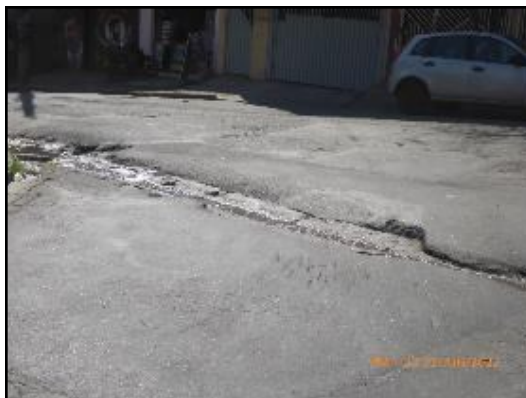
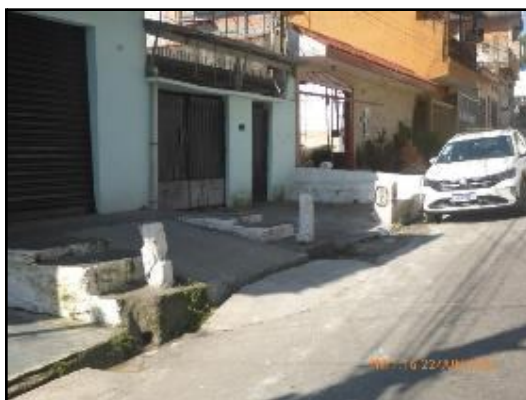
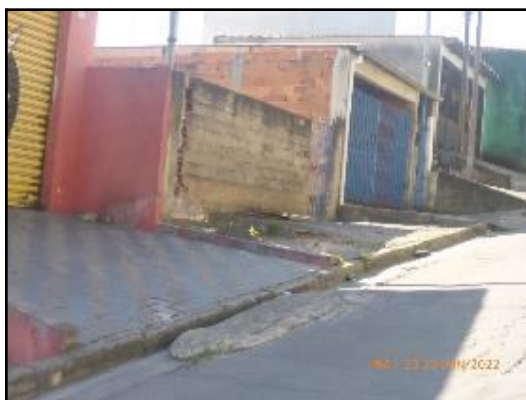
O pavimento da via encontra-se em péssimas condições, assim como seus elementos de drenagem superficial, as sarjetas possuem rampas irregulares em diversos locais e devem ser removidas, como podemos observar nas fotos a seguir.

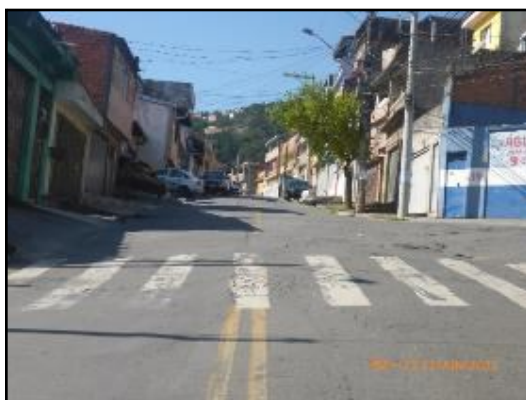
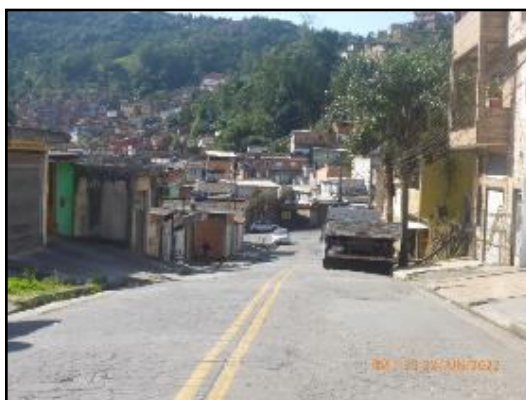
A seguir, podemos observar os elementos de sinalização horizontal viária existentes dos quais devem ser reimplantados.

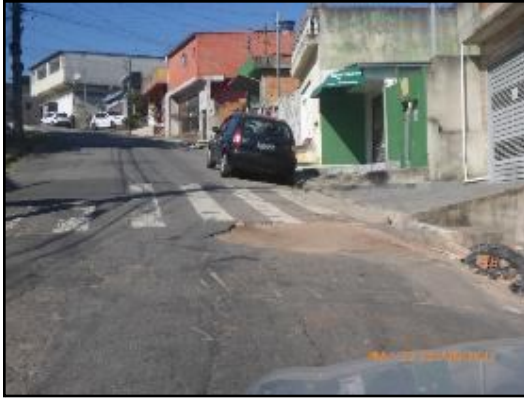
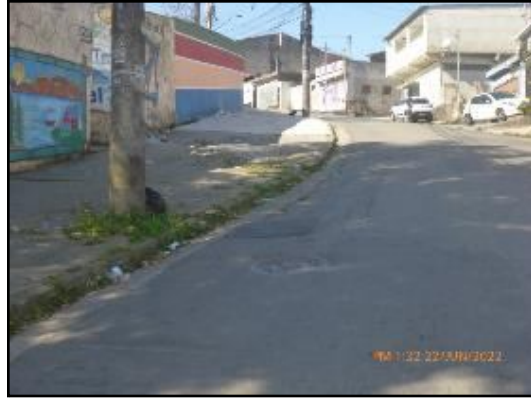
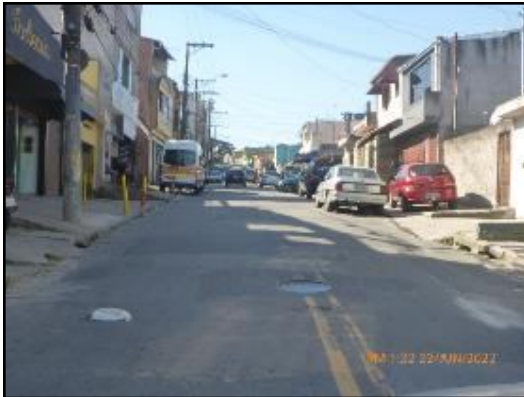
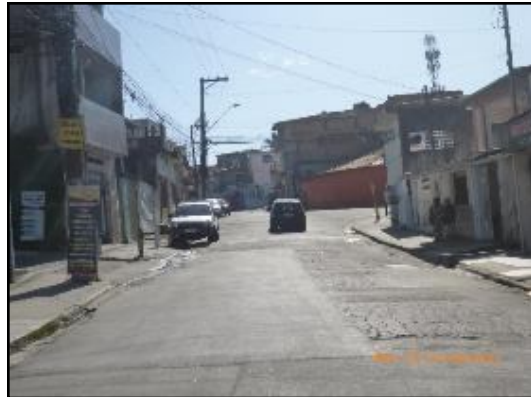
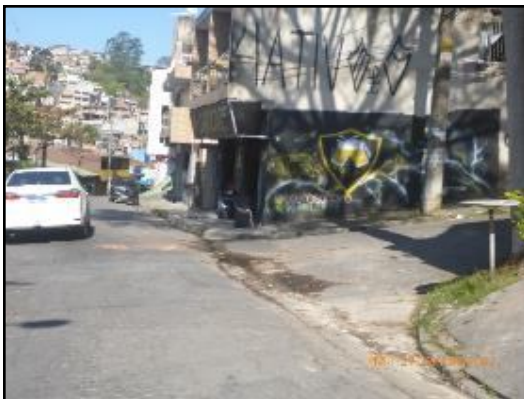
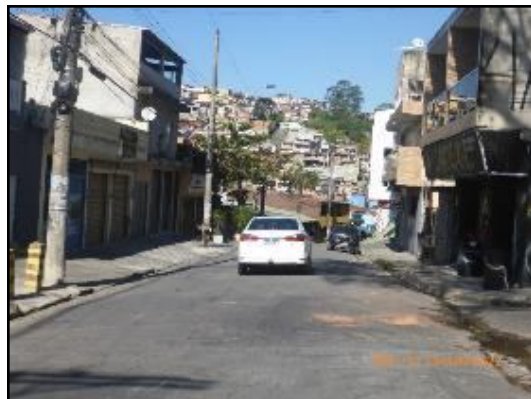
6.2.6 - 06 - RUA ADÍLSON DIAS DE SOUZA

O pavimento da via encontra-se em péssimas condições, assim como seus elementos de drenagem superficial, as sarjetas possuem rampas irregulares em diversos locais e devem ser removidas, como podemos observar nas fotos a seguir.

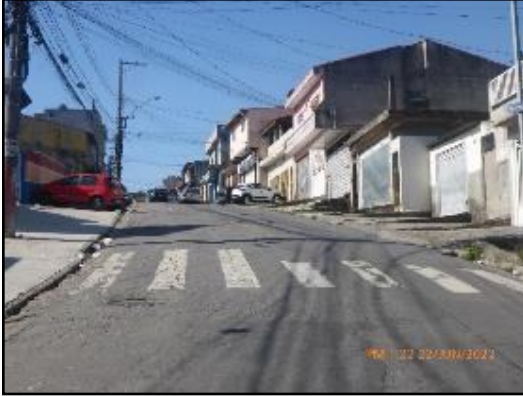
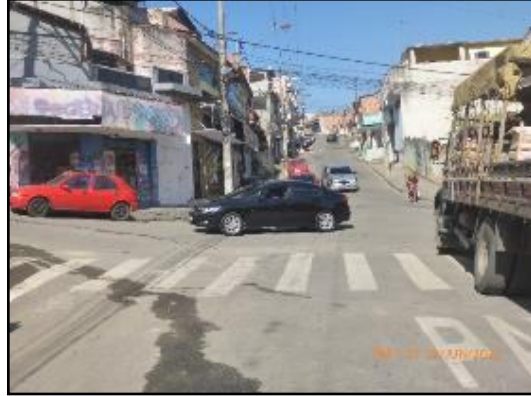
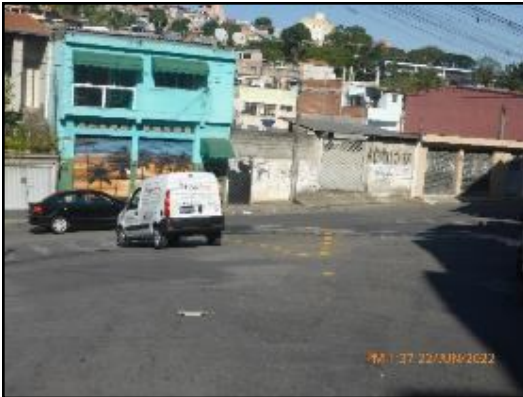
A seguir, podemos observar os elementos de sinalização horizontal viária existentes dos quais devem ser reimplantados.

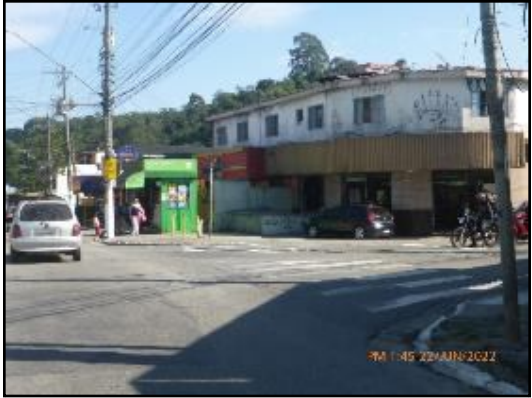
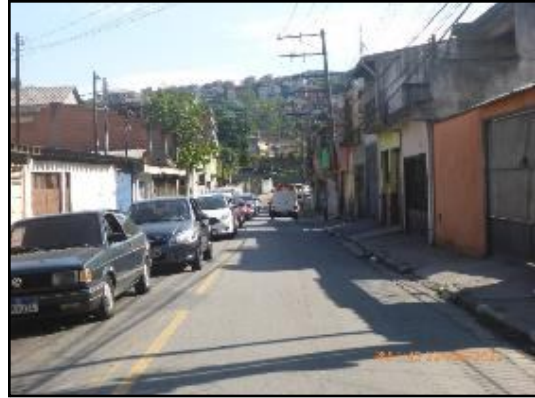
6.2.7 - 07 - RUA RODOLFO PASSIN

A seguir, podemos observar os elementos de sinalização horizontal viária existentes dos quais devem ser reimplantados.

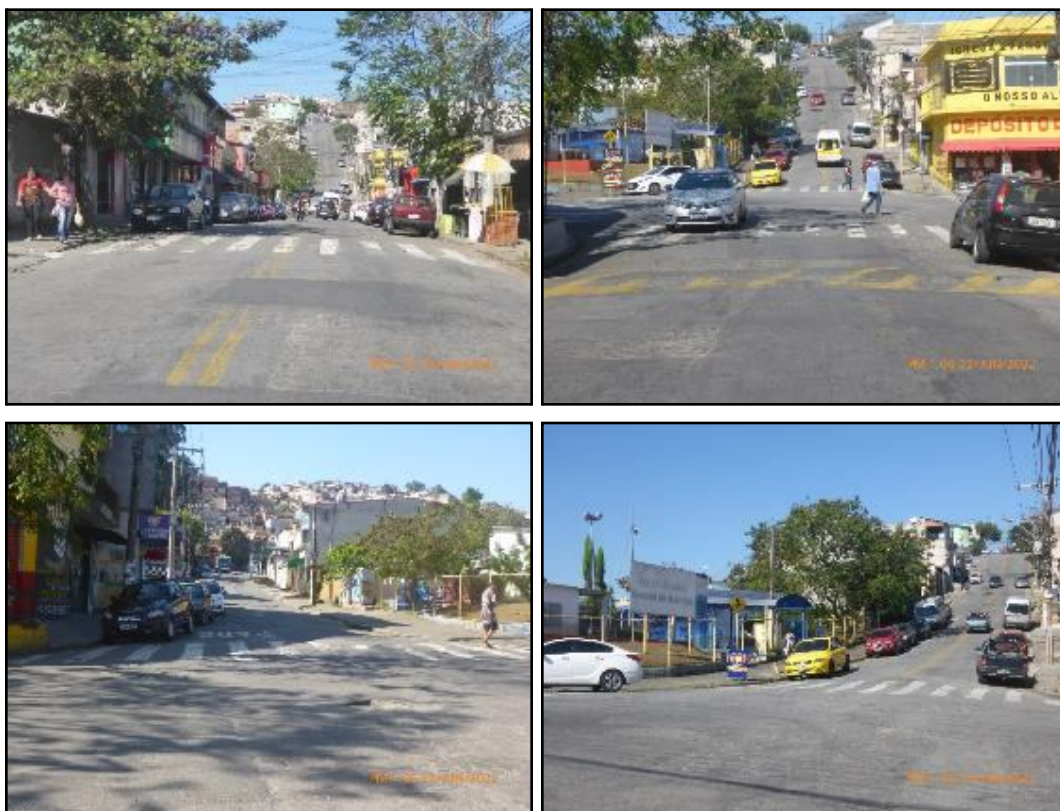
6.28 - 08 - RUA CLÁUDIO SAVIETO (ENTRE AV. CASTELO BRANCO E E.M. OSWALDO ANDRADE)

A seguir, podemos observar os elementos de sinalização horizontal viária existentes dos quais devem ser reimplantados.

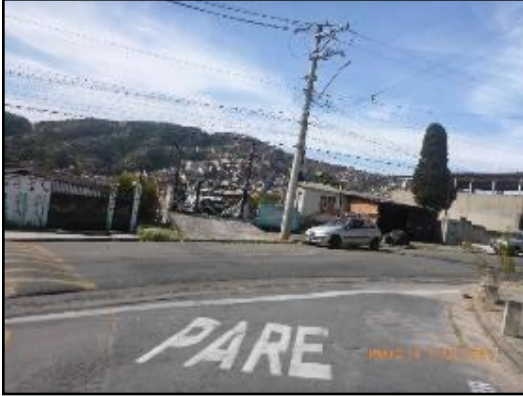
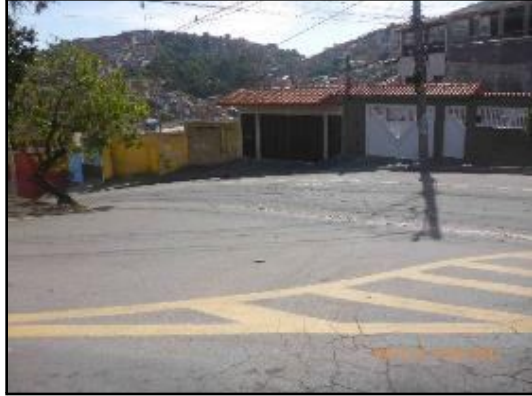
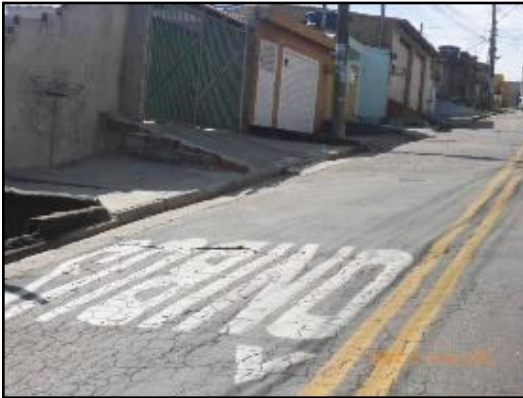
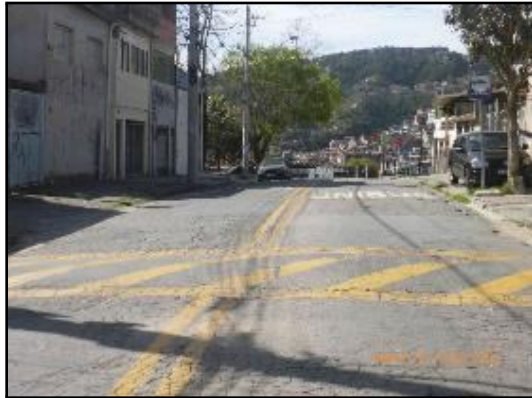
6.2.9 - 09 - AV. BRIG. FARIA LIMA

A seguir, podemos observar os elementos de sinalização horizontal viária existentes dos quais devem ser reimplantados.

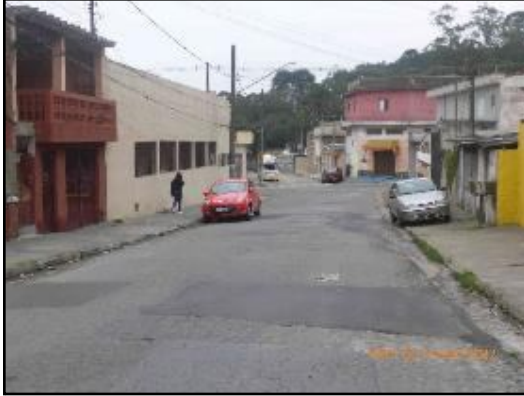
6.2.10 - 10 - JULIN VARGAS FILHO

O pavimento da via encontra-se em péssimas condições, assim como seus elementos de drenagem superficial, as sarjetas possuem rampas irregulares em diversos locais e devem ser removidas, como podemos observar nas fotos a seguir.

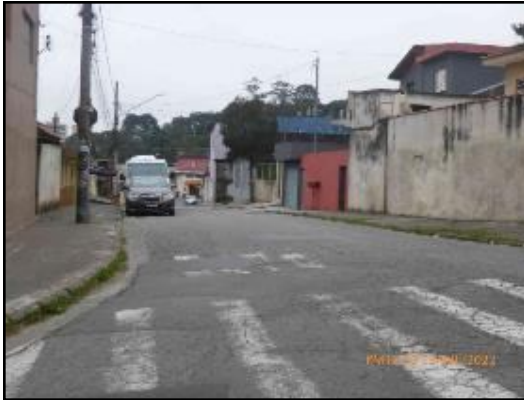
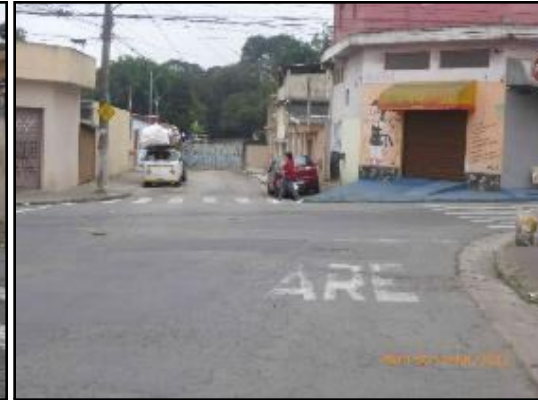
A seguir, podemos observar os elementos de sinalização horizontal viária existentes dos quais devem ser reimplantados.

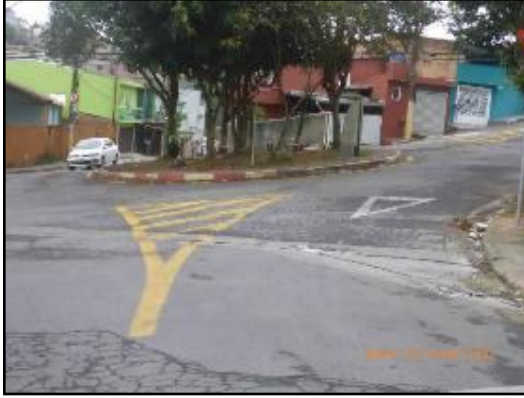
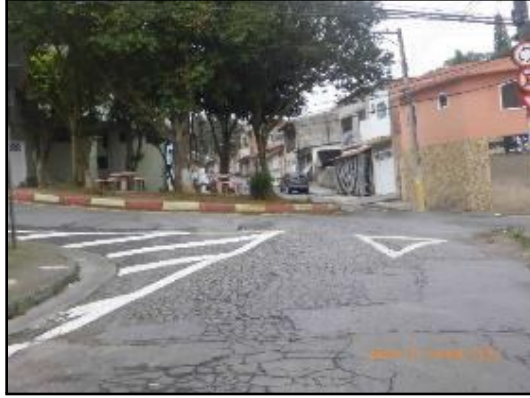
6.2.11 - 11 – RUA ANTÔNIO FALCHI

A seguir, podemos observar os elementos de sinalização horizontal viária existentes dos quais devem ser reimplantados.

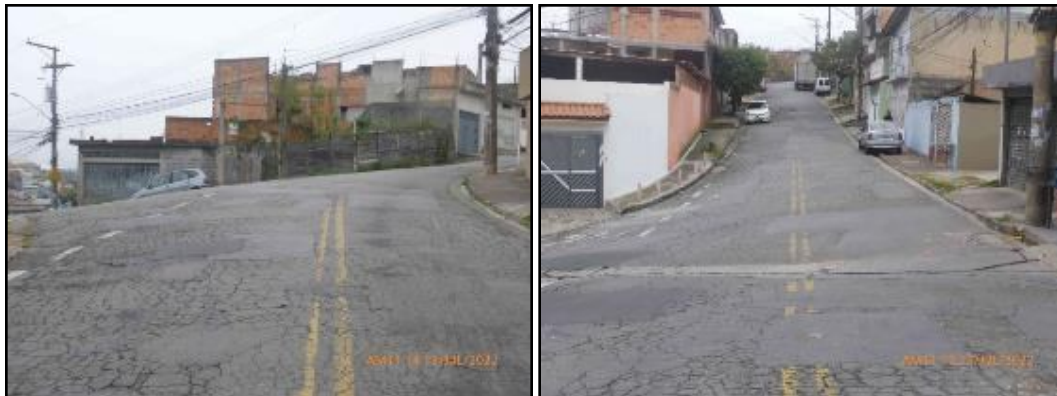
6.2.12 - 12 – PEDRO FALCHI

A seguir, podemos observar os elementos de sinalização horizontal viária existentes dos quais devem ser reimplantados.

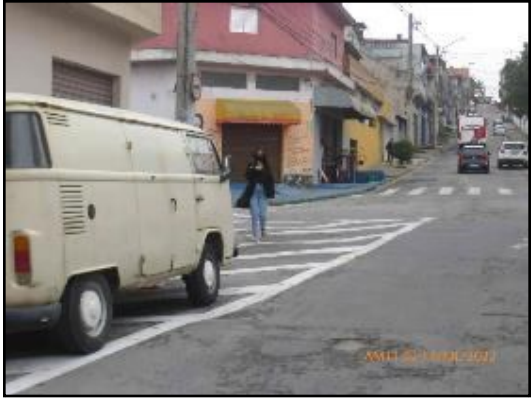
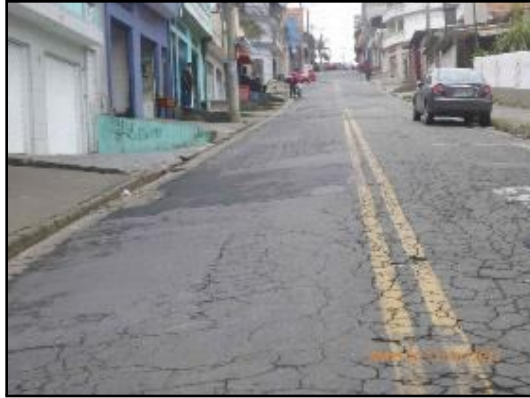
6.2.13 - 13 – RUA DOUTOR MÁRIO

A seguir, podemos observar os elementos de sinalização horizontal viária existentes dos quais devem ser reimplantados.

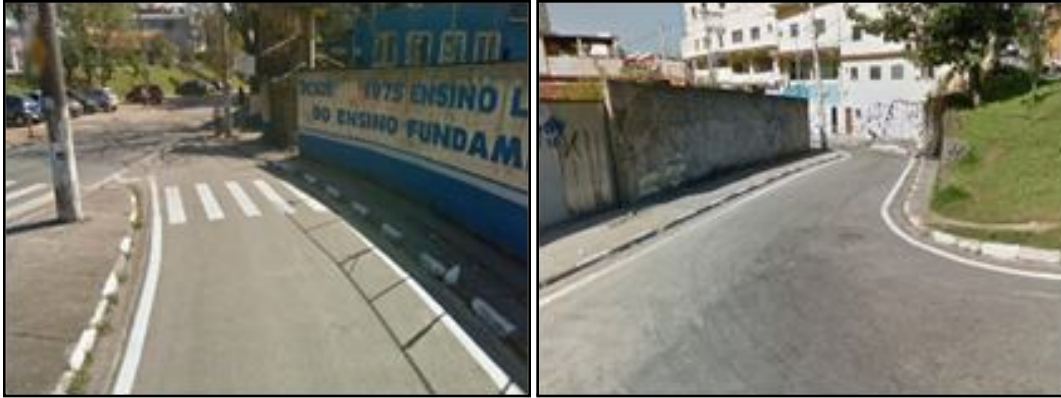
6.2.14 - 14 – RUA ALONSO DE VASCONCELOS PACHECO

A seguir, podemos observar os elementos de sinalização horizontal viária existentes dos quais devem ser replantados.

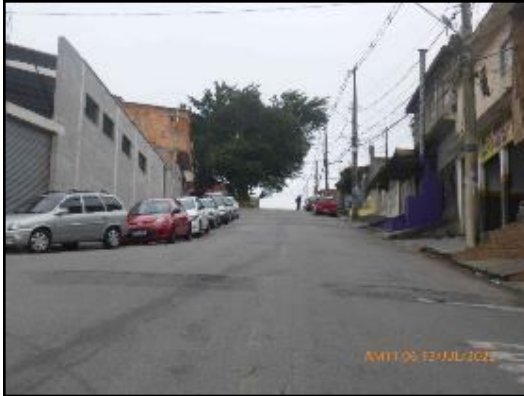
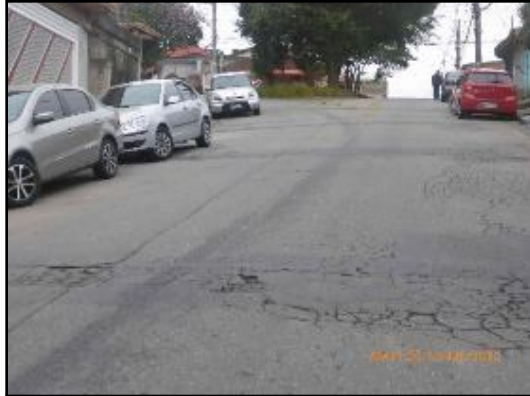
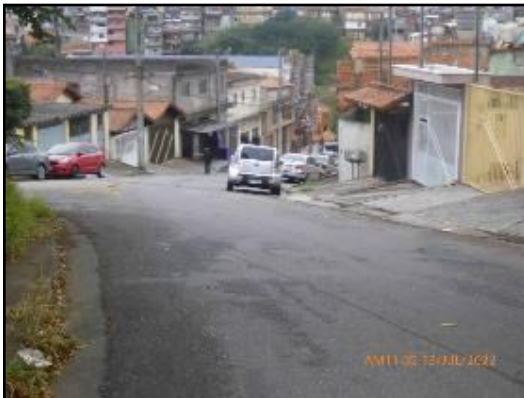
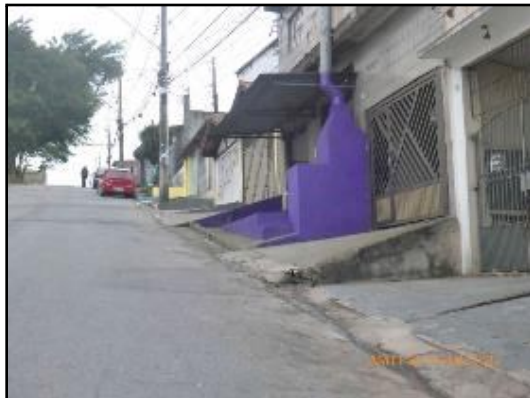
6.2.15 - 15 – RUA VEREADORA LÉA APARECIDA DE OLIVEIRA

O pavimento da via encontra-se em péssimas condições, assim como seus elementos de drenagem superficial, as sarjetas possuem rampas irregulares em diversos locais e devem ser removidas, como podemos observar nas fotos a seguir.

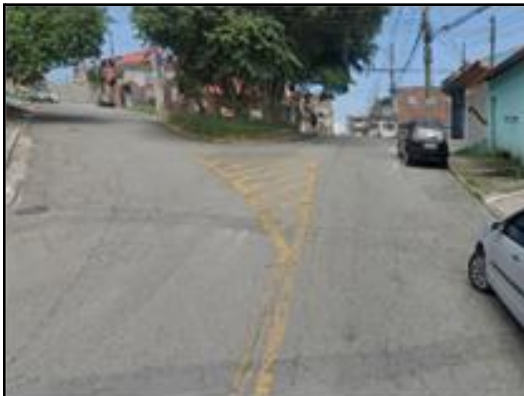
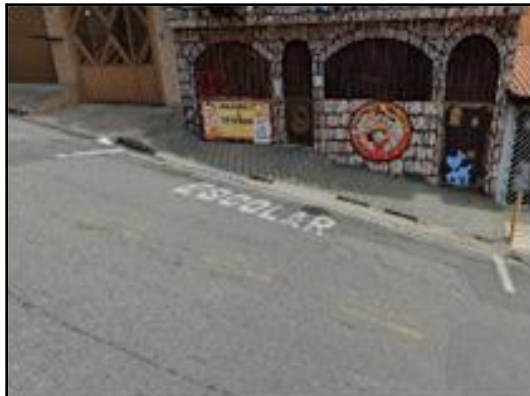
A seguir, podemos observar os elementos de sinalização horizontal viária existentes dos quais devem ser reimplantados.

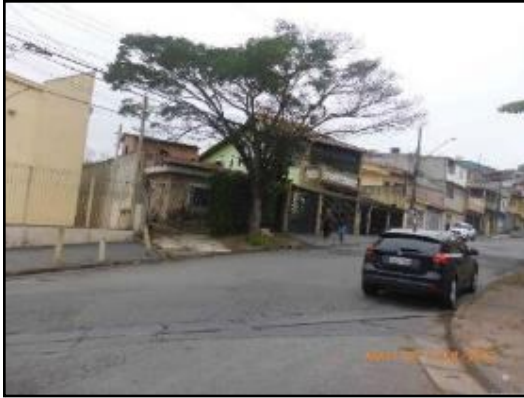
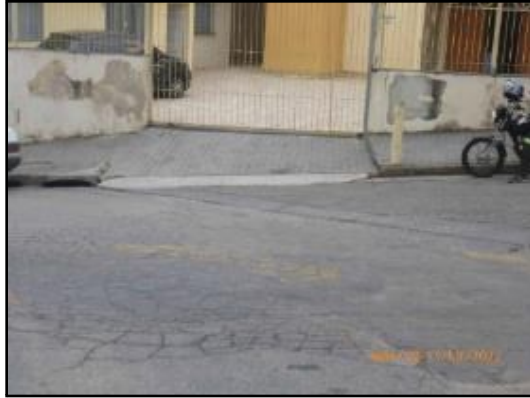
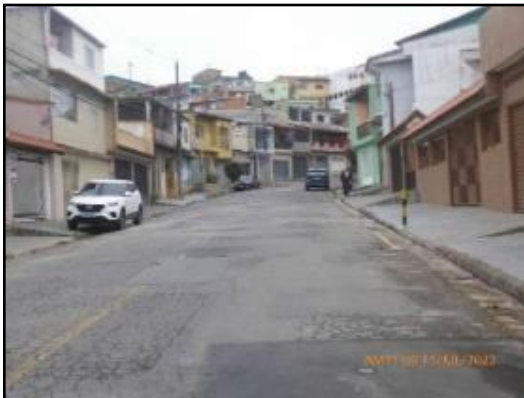
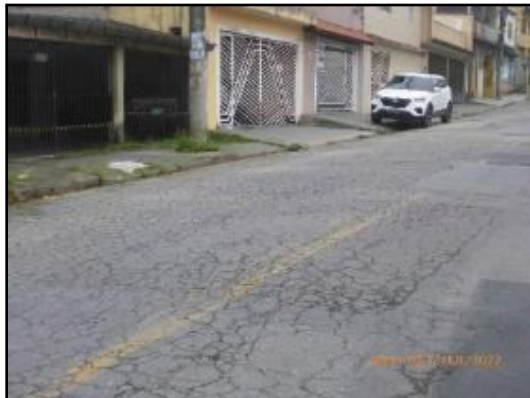
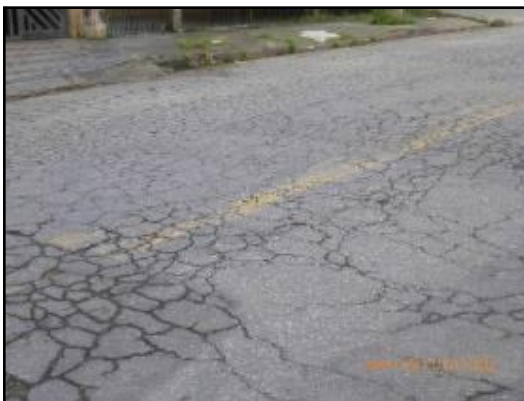
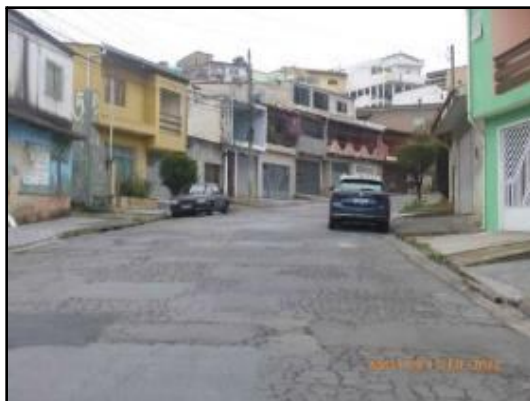
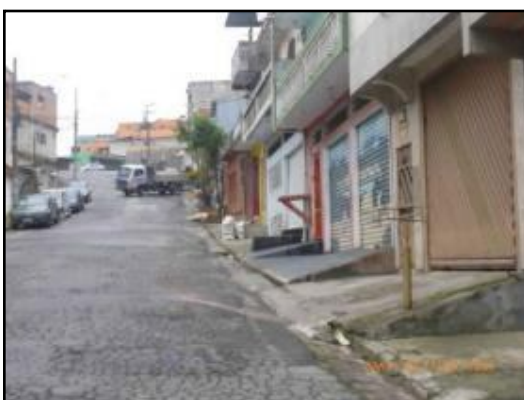
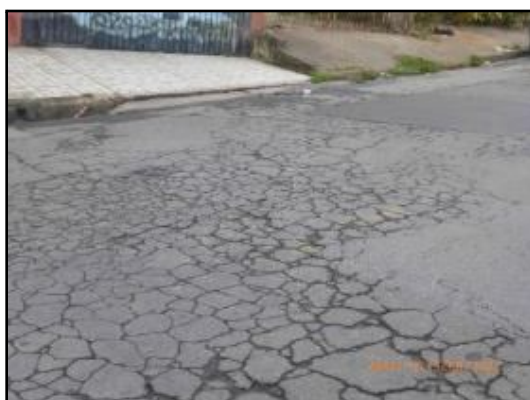
6.2.16 - 16 – RUA OSCAR SUDATI

O pavimento da via encontra-se em péssimas condições, assim como seus elementos de drenagem superficial, as sarjetas possuem rampas irregulares em diversos locais e devem ser removidas, como podemos observar nas fotos a seguir.

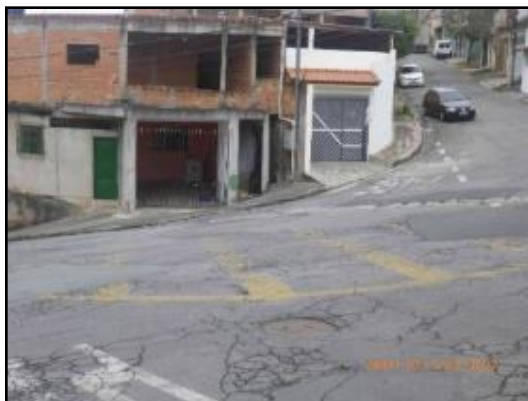
A seguir, podemos observar os elementos de sinalização horizontal viária existentes dos quais devem ser replantados.

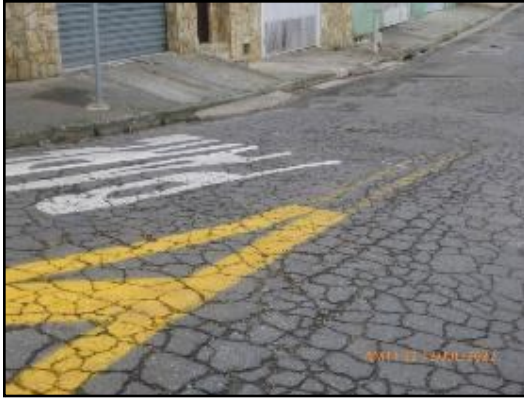
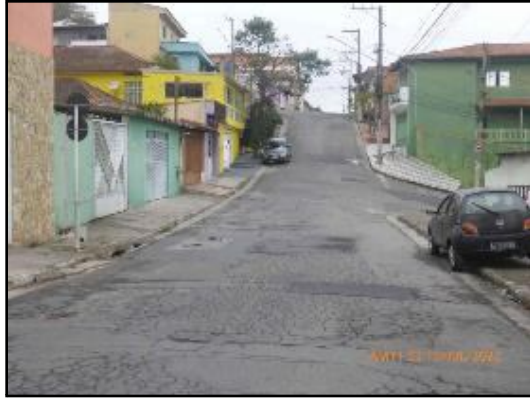
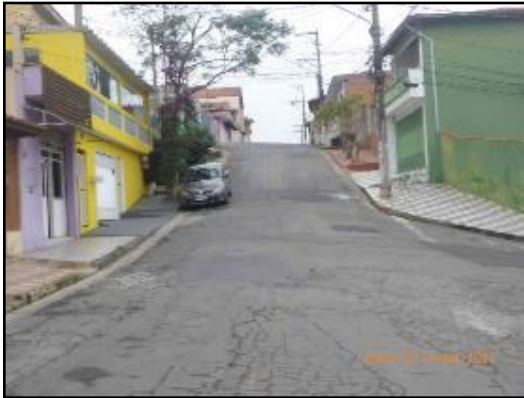
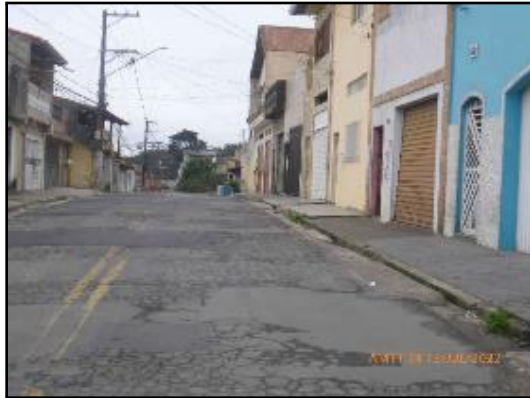
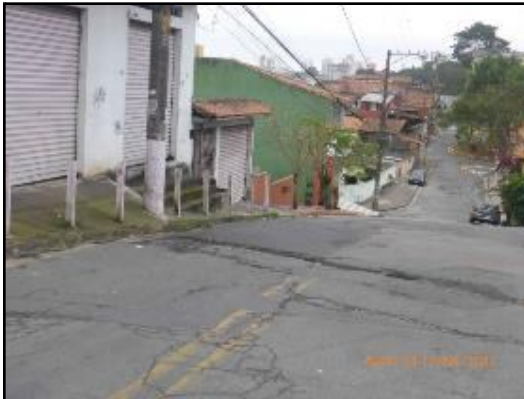
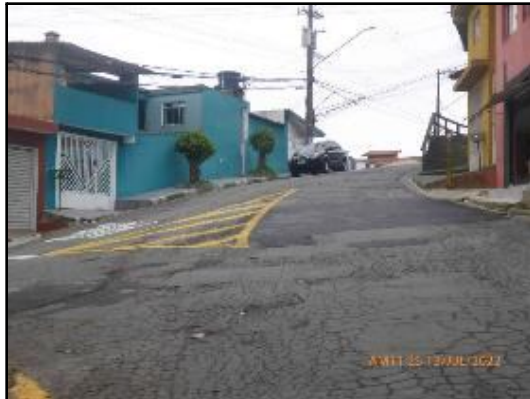
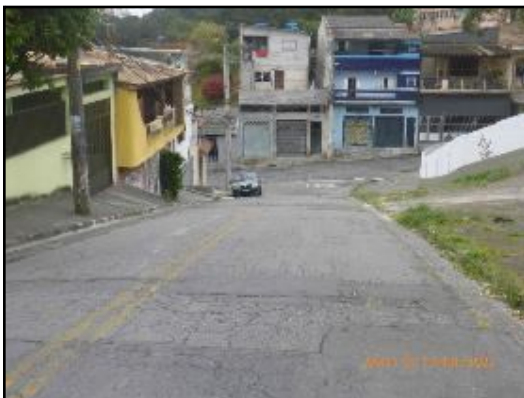
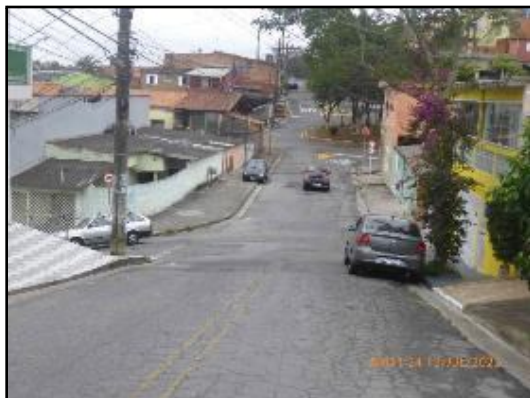
6.2.17 - 17 – RUA PASCHOALI FALCH

O pavimento da via encontra-se em péssimas condições, assim como seus elementos de drenagem superficial, as sarjetas possuem rampas irregulares em diversos locais e devem ser removidas, como podemos observar nas fotos a seguir.

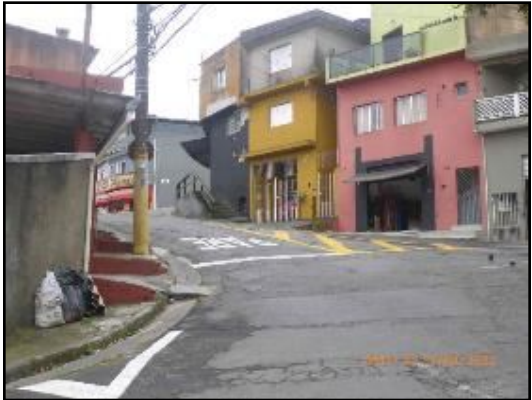
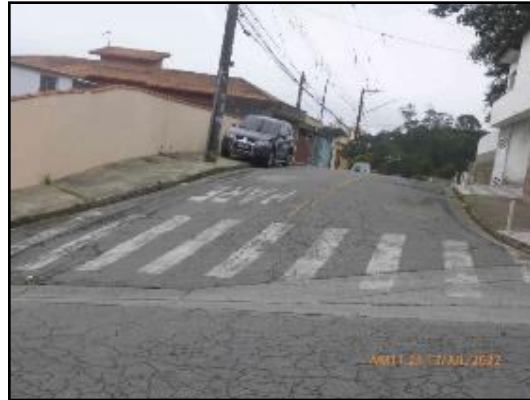
A seguir, podemos observar os elementos de sinalização horizontal viária existentes dos quais devem ser replantados.

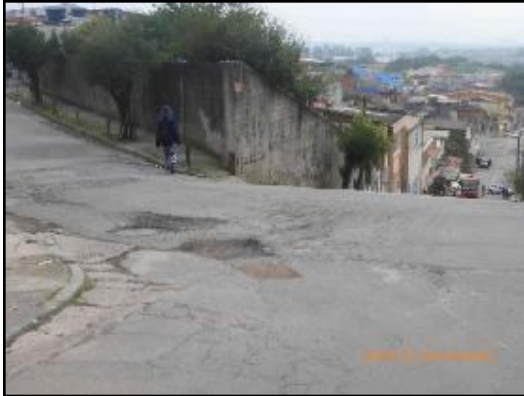
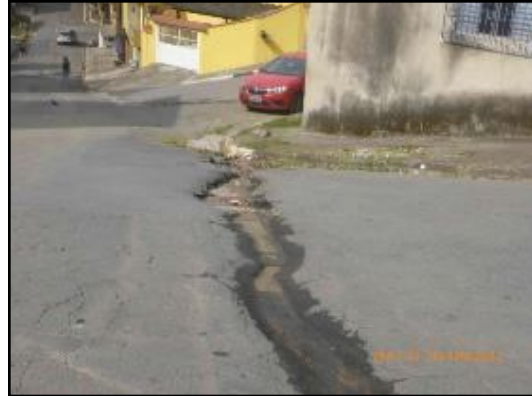
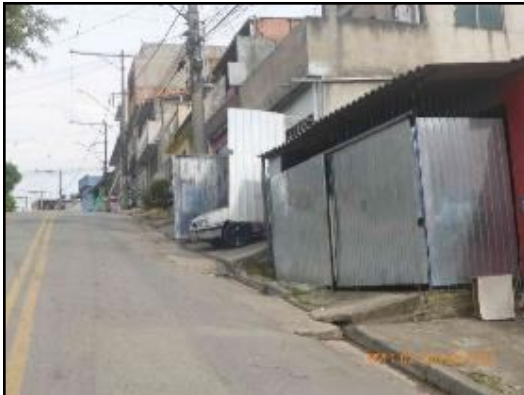
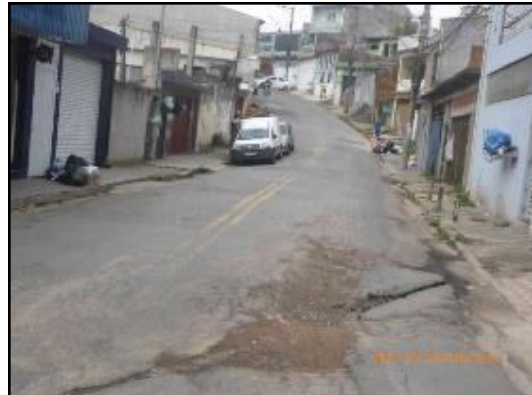
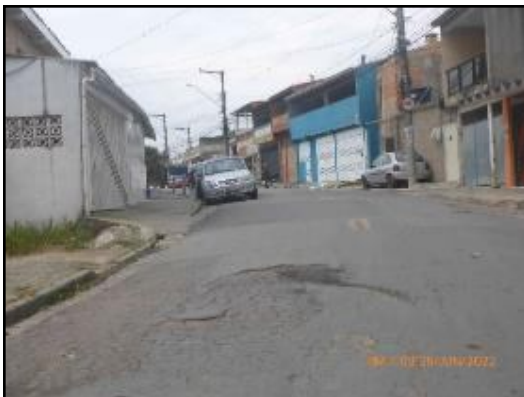
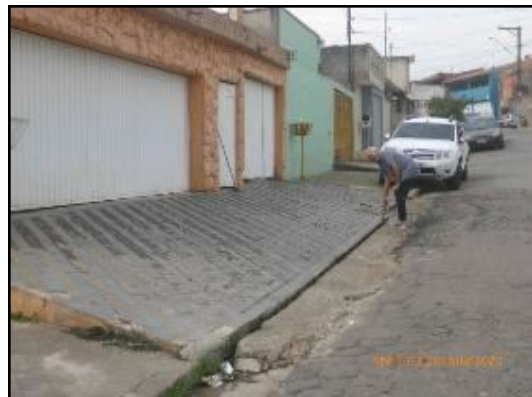
6.2.18 – 18 - RUA ANDIRÁ

O pavimento da via encontra-se em péssimas condições, assim como seus elementos de drenagem superficial, as sarjetas possuem rampas irregulares em diversos locais e devem ser removidas, como podemos observar nas fotos a seguir.

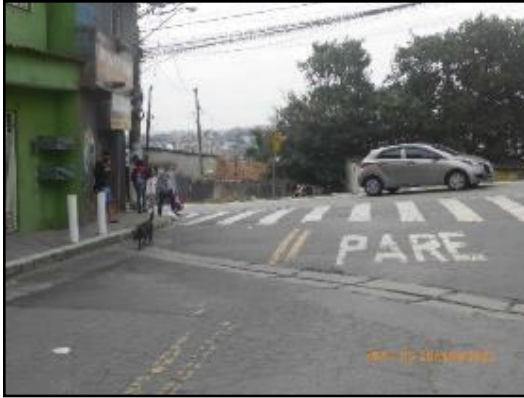
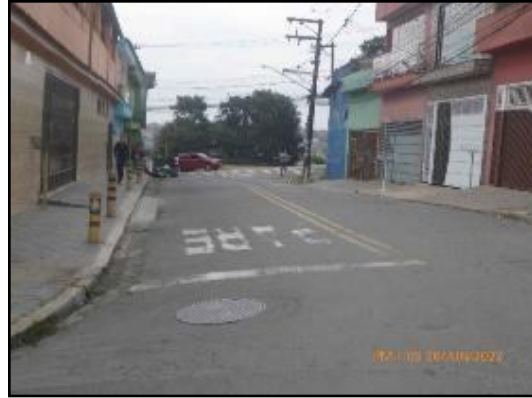
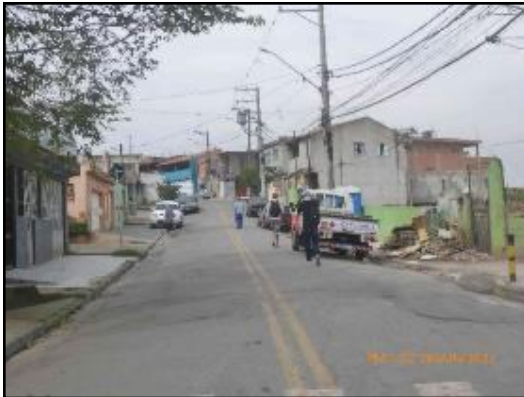
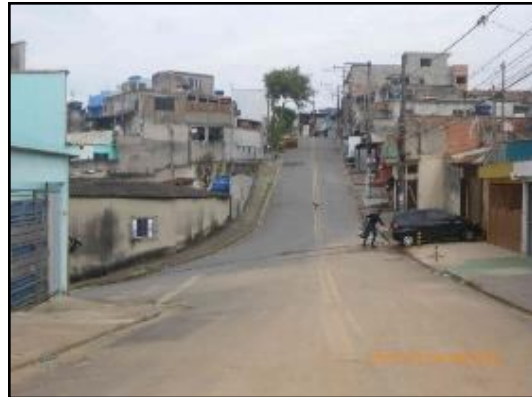
A seguir, podemos observar os elementos de sinalização horizontal viária existentes dos quais devem ser reimplantados.
