ANEXO XII- MEMORIAL DESCRITIVO

RECUPERAÇÃO DE PAVIMENTOS EM CONCRETO ASFÁLTICO EM DIVERSAS RUAS DO MUNICÍPIO

Bairros Jardim Zaira, Vila Falchi e Jardim Paranaíba.

Agosto/2022

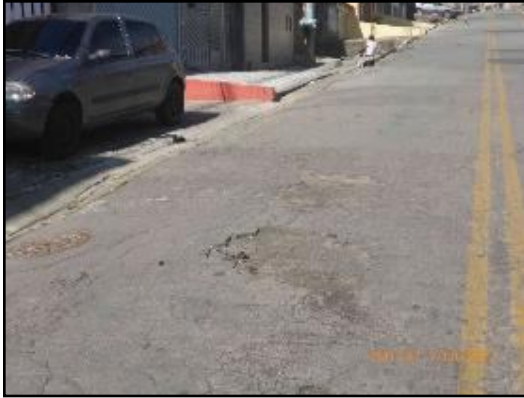
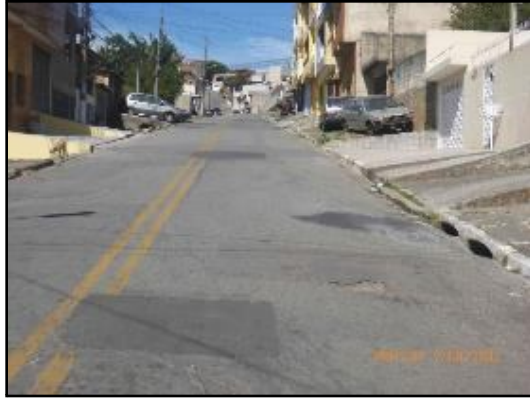
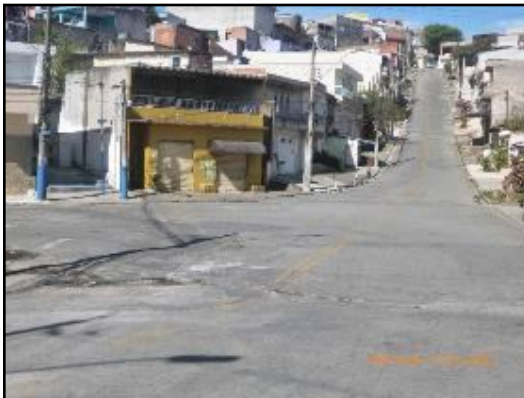
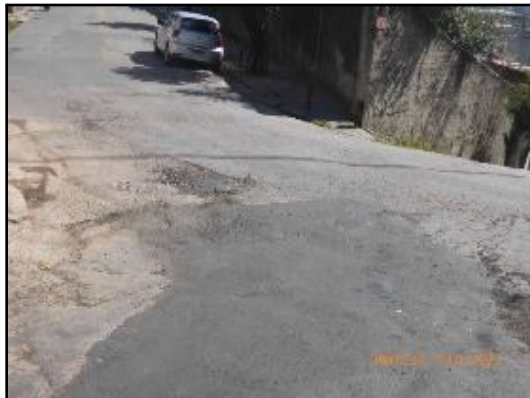
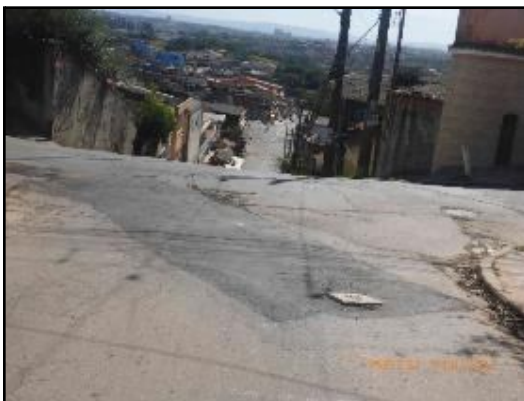
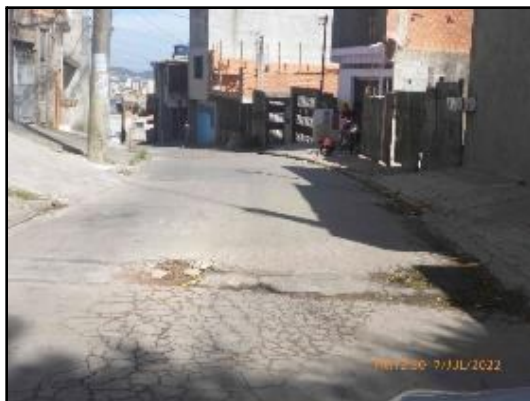
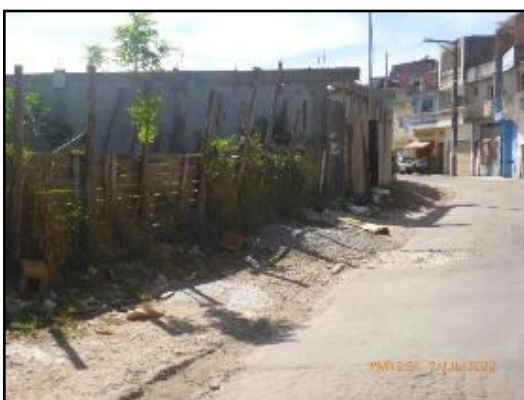
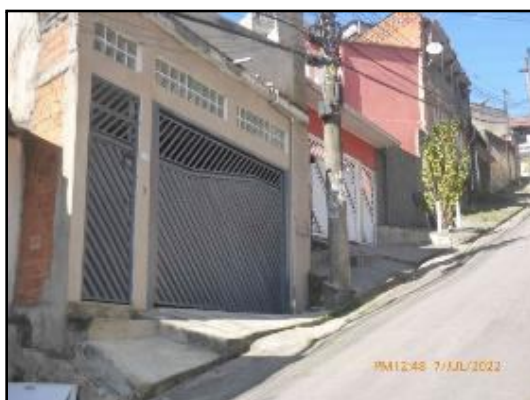
6.2.20 - 20 - RUA AVAÍ

A Rua Avaí está localizada no município de Mauá, bairro Jardim Paranaíba. Considera-se como início do trecho a ser recuperado no cruzamento com a Rua Curitiba até o seu final, no cruzamento com a Estrada Mauá e Adutora Rio Claro. O pavimento da via encontra-se em péssimas condições, assim como seus elementos de drenagem superficial, as sarjetas possuem rampas irregulares em diversos locais e devem ser removidas, como podemos observar nas fotos a seguir.

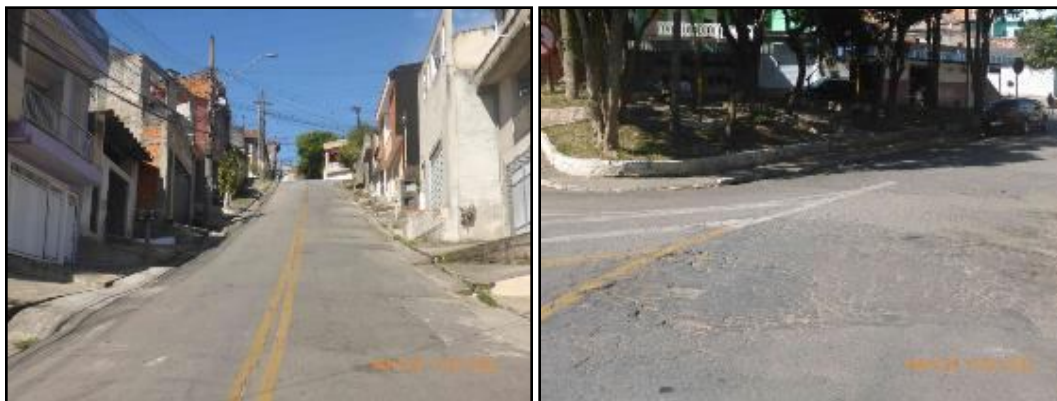
A seguir, podemos observar os elementos de sinalização horizontal viária existentes dos quais devem ser replantados.

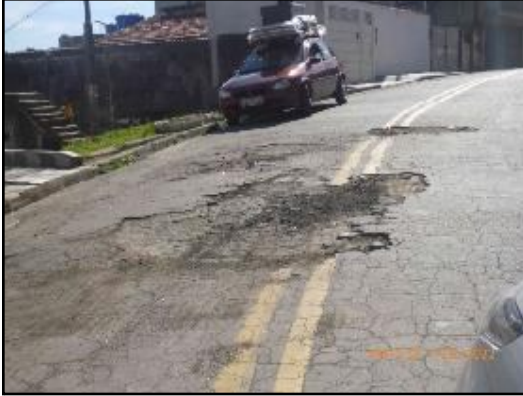
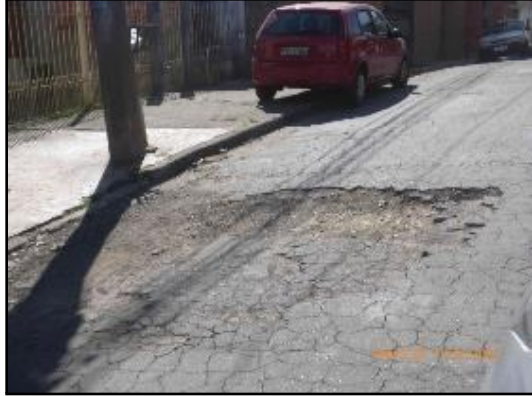
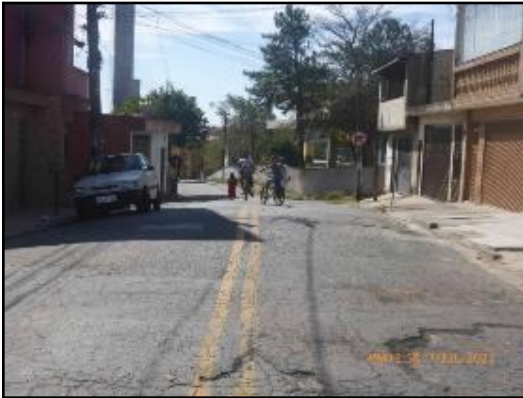
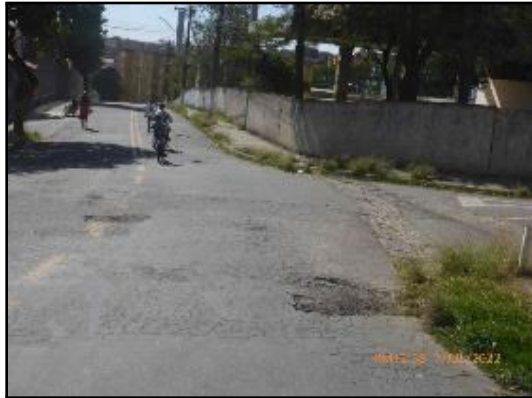
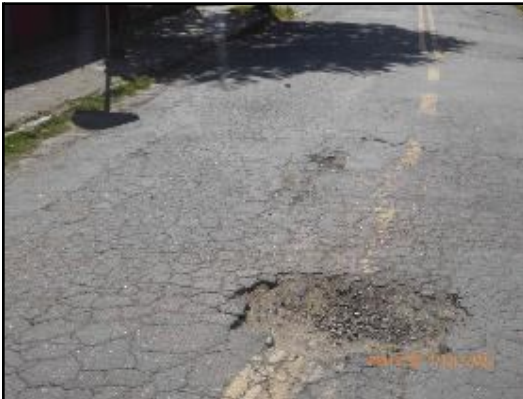
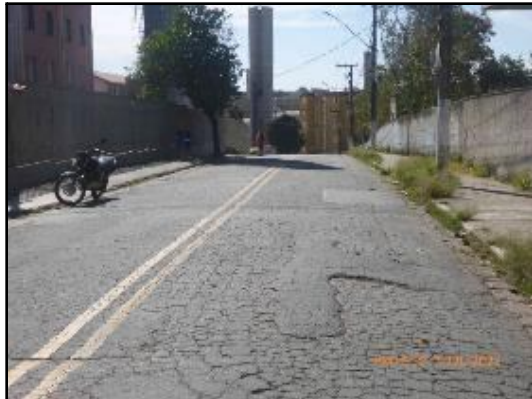
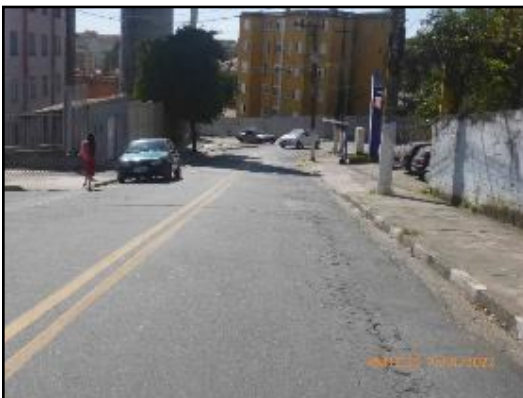
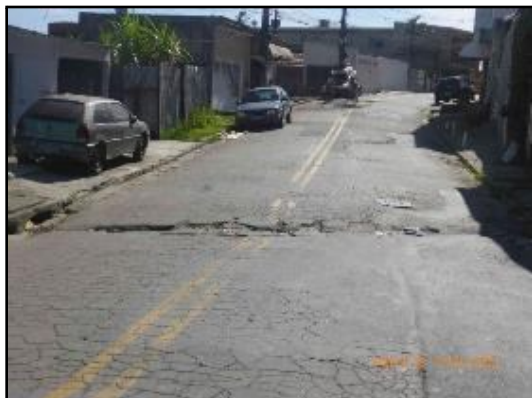
6.2.22 - 22 - RUA ROLÂNDIA

O pavimento da via encontra-se em péssimas condições, assim como seus elementos de drenagem superficial, as sarjetas possuem rampas irregulares em diversos locais e devem ser removidas, como podemos observar nas fotos a seguir.

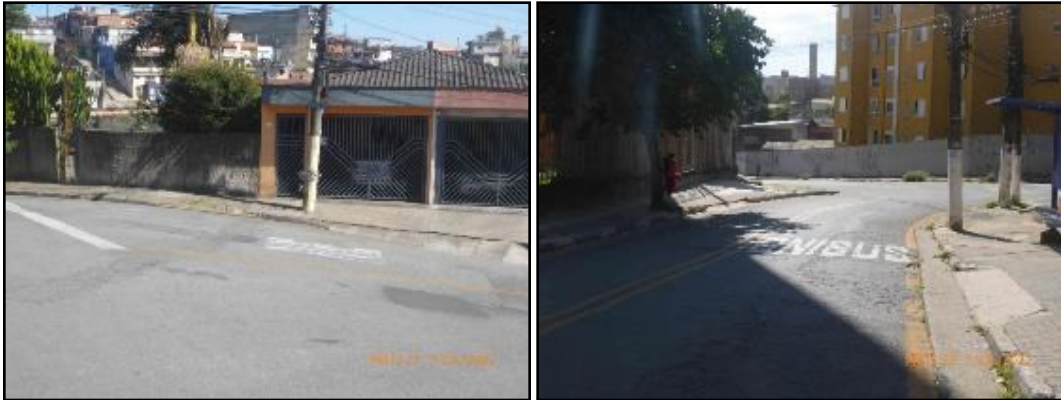
A seguir, podemos observar os elementos de sinalização horizontal viária existentes dos quais devem ser reimplantados.
