Figura1.14: Setorização do Sistema de Abastecimento de Água do Município de Mauá

Figura 1.15: Concepção do Sistema de Abastecimento de Água Proposto para o Município de Mauá

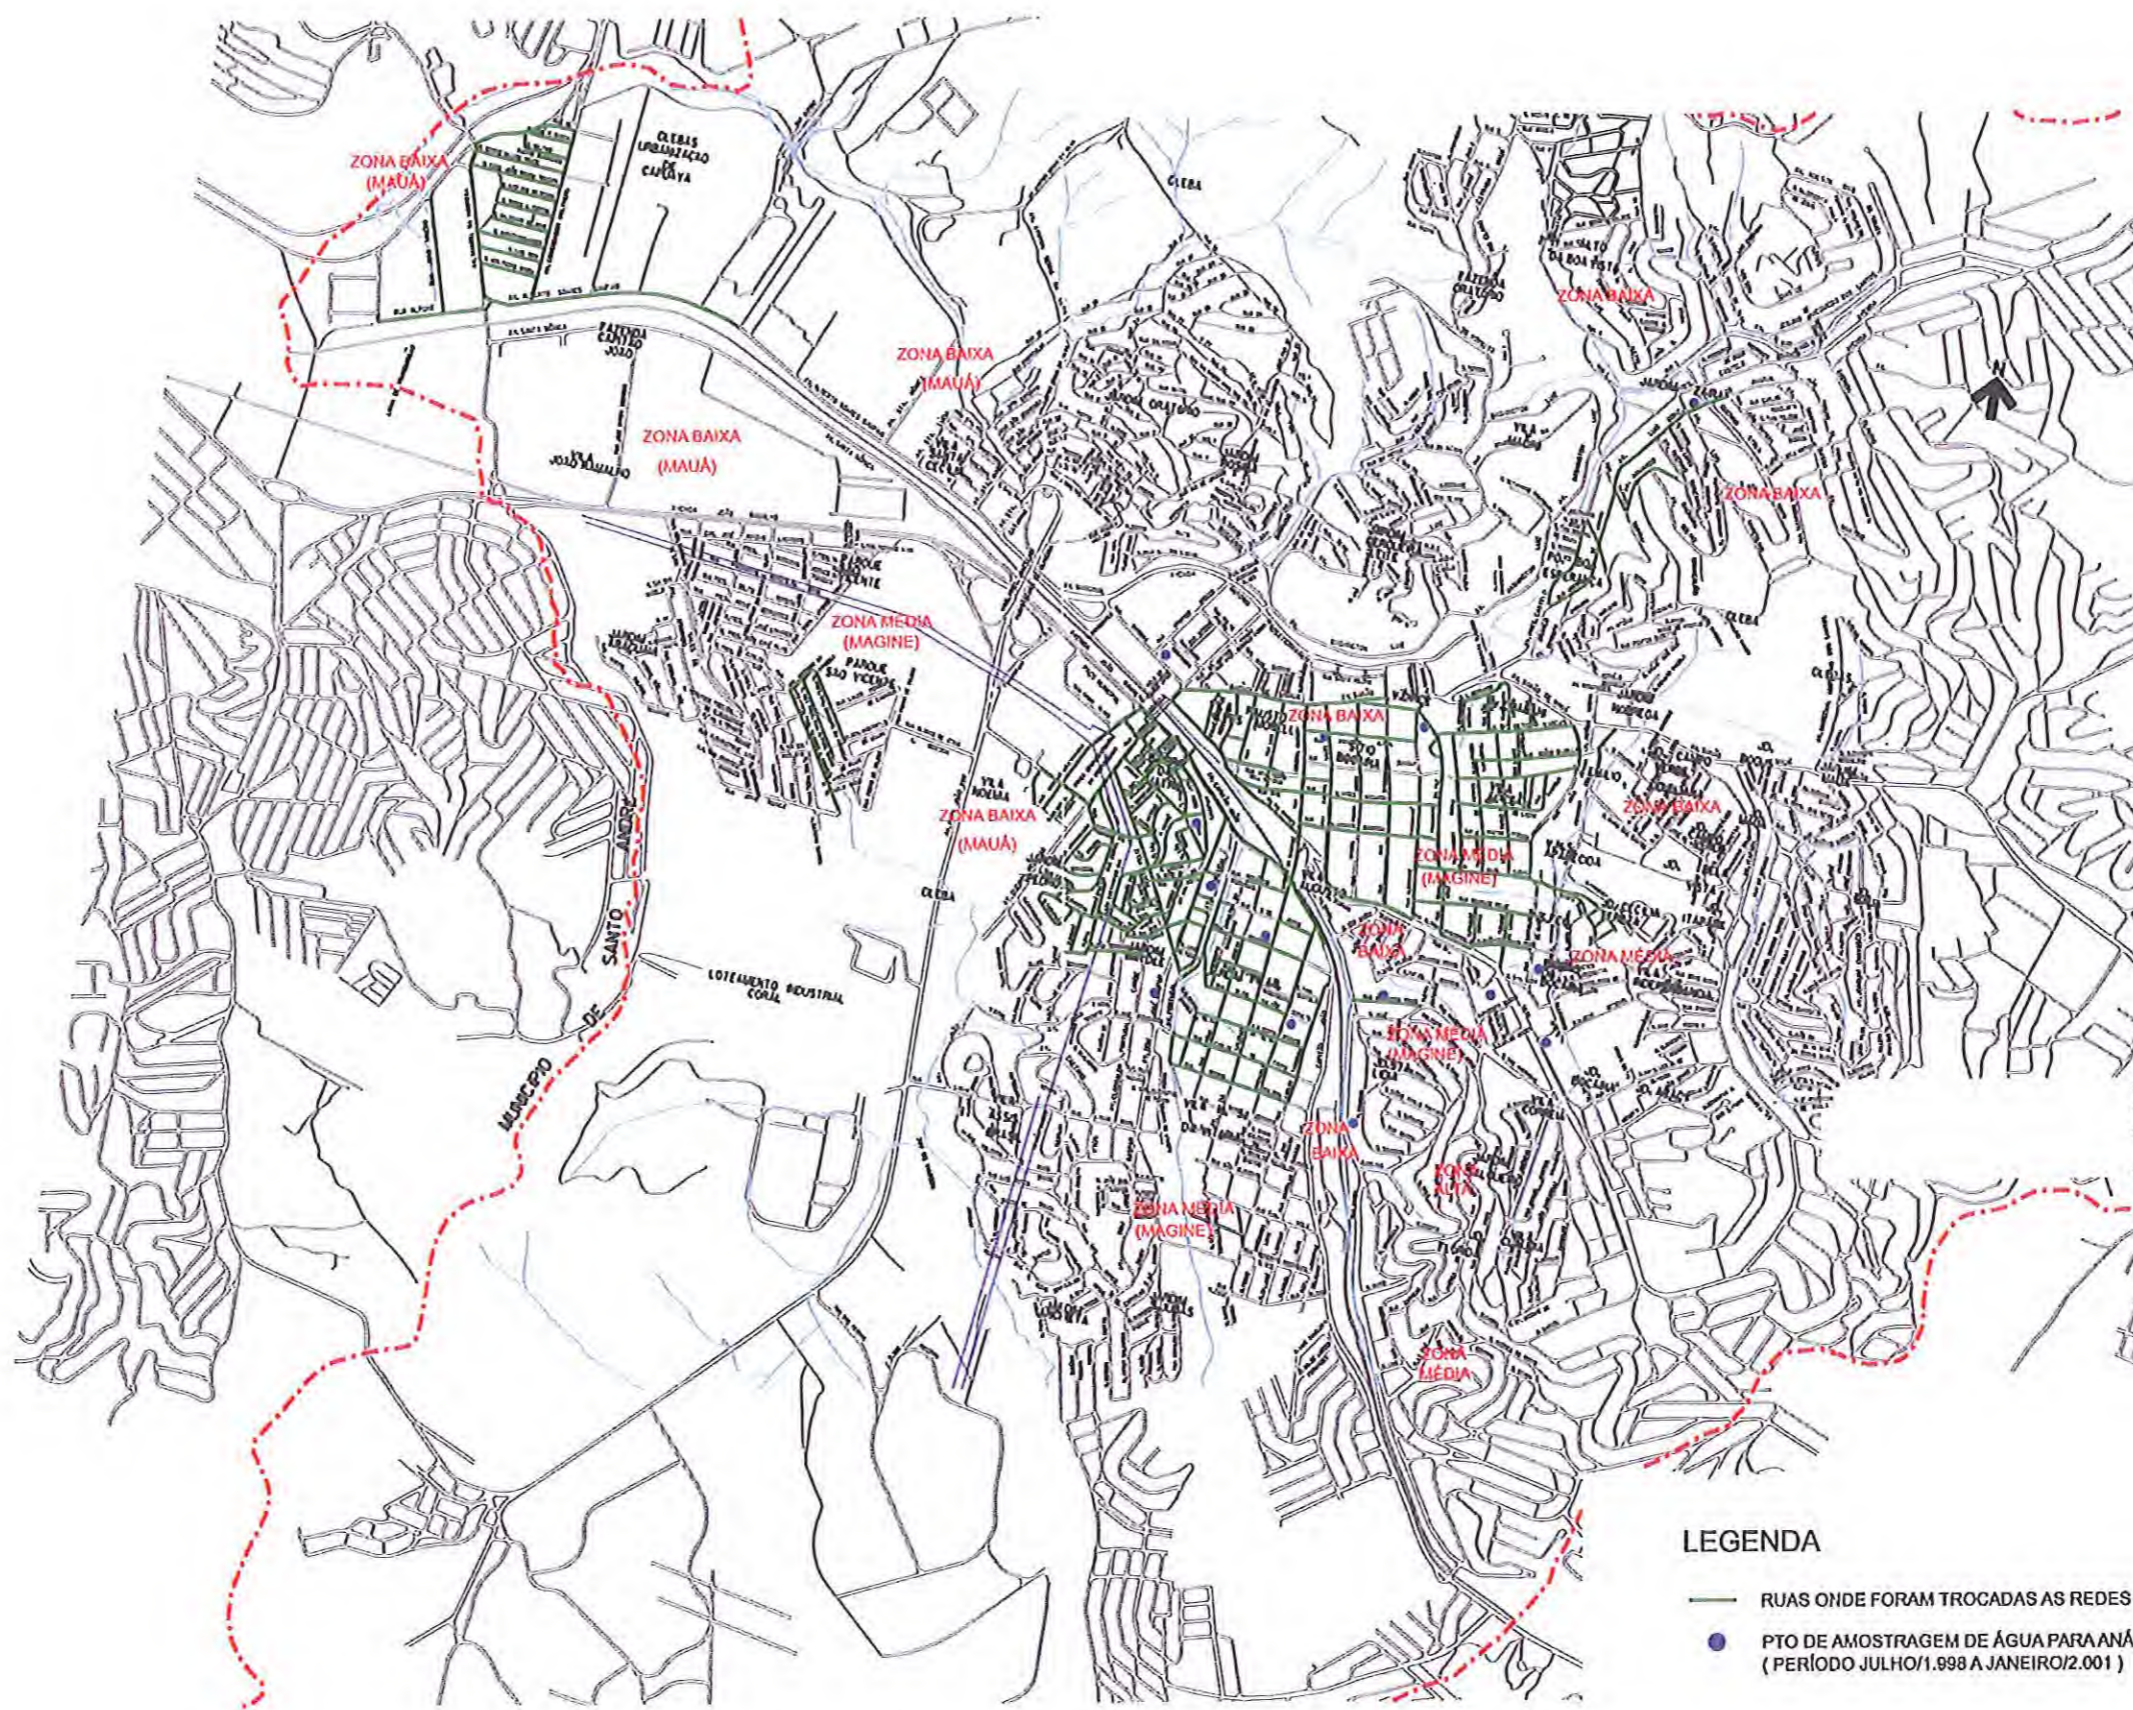
Figura 1.10: Vias com redes antigas já substituídas

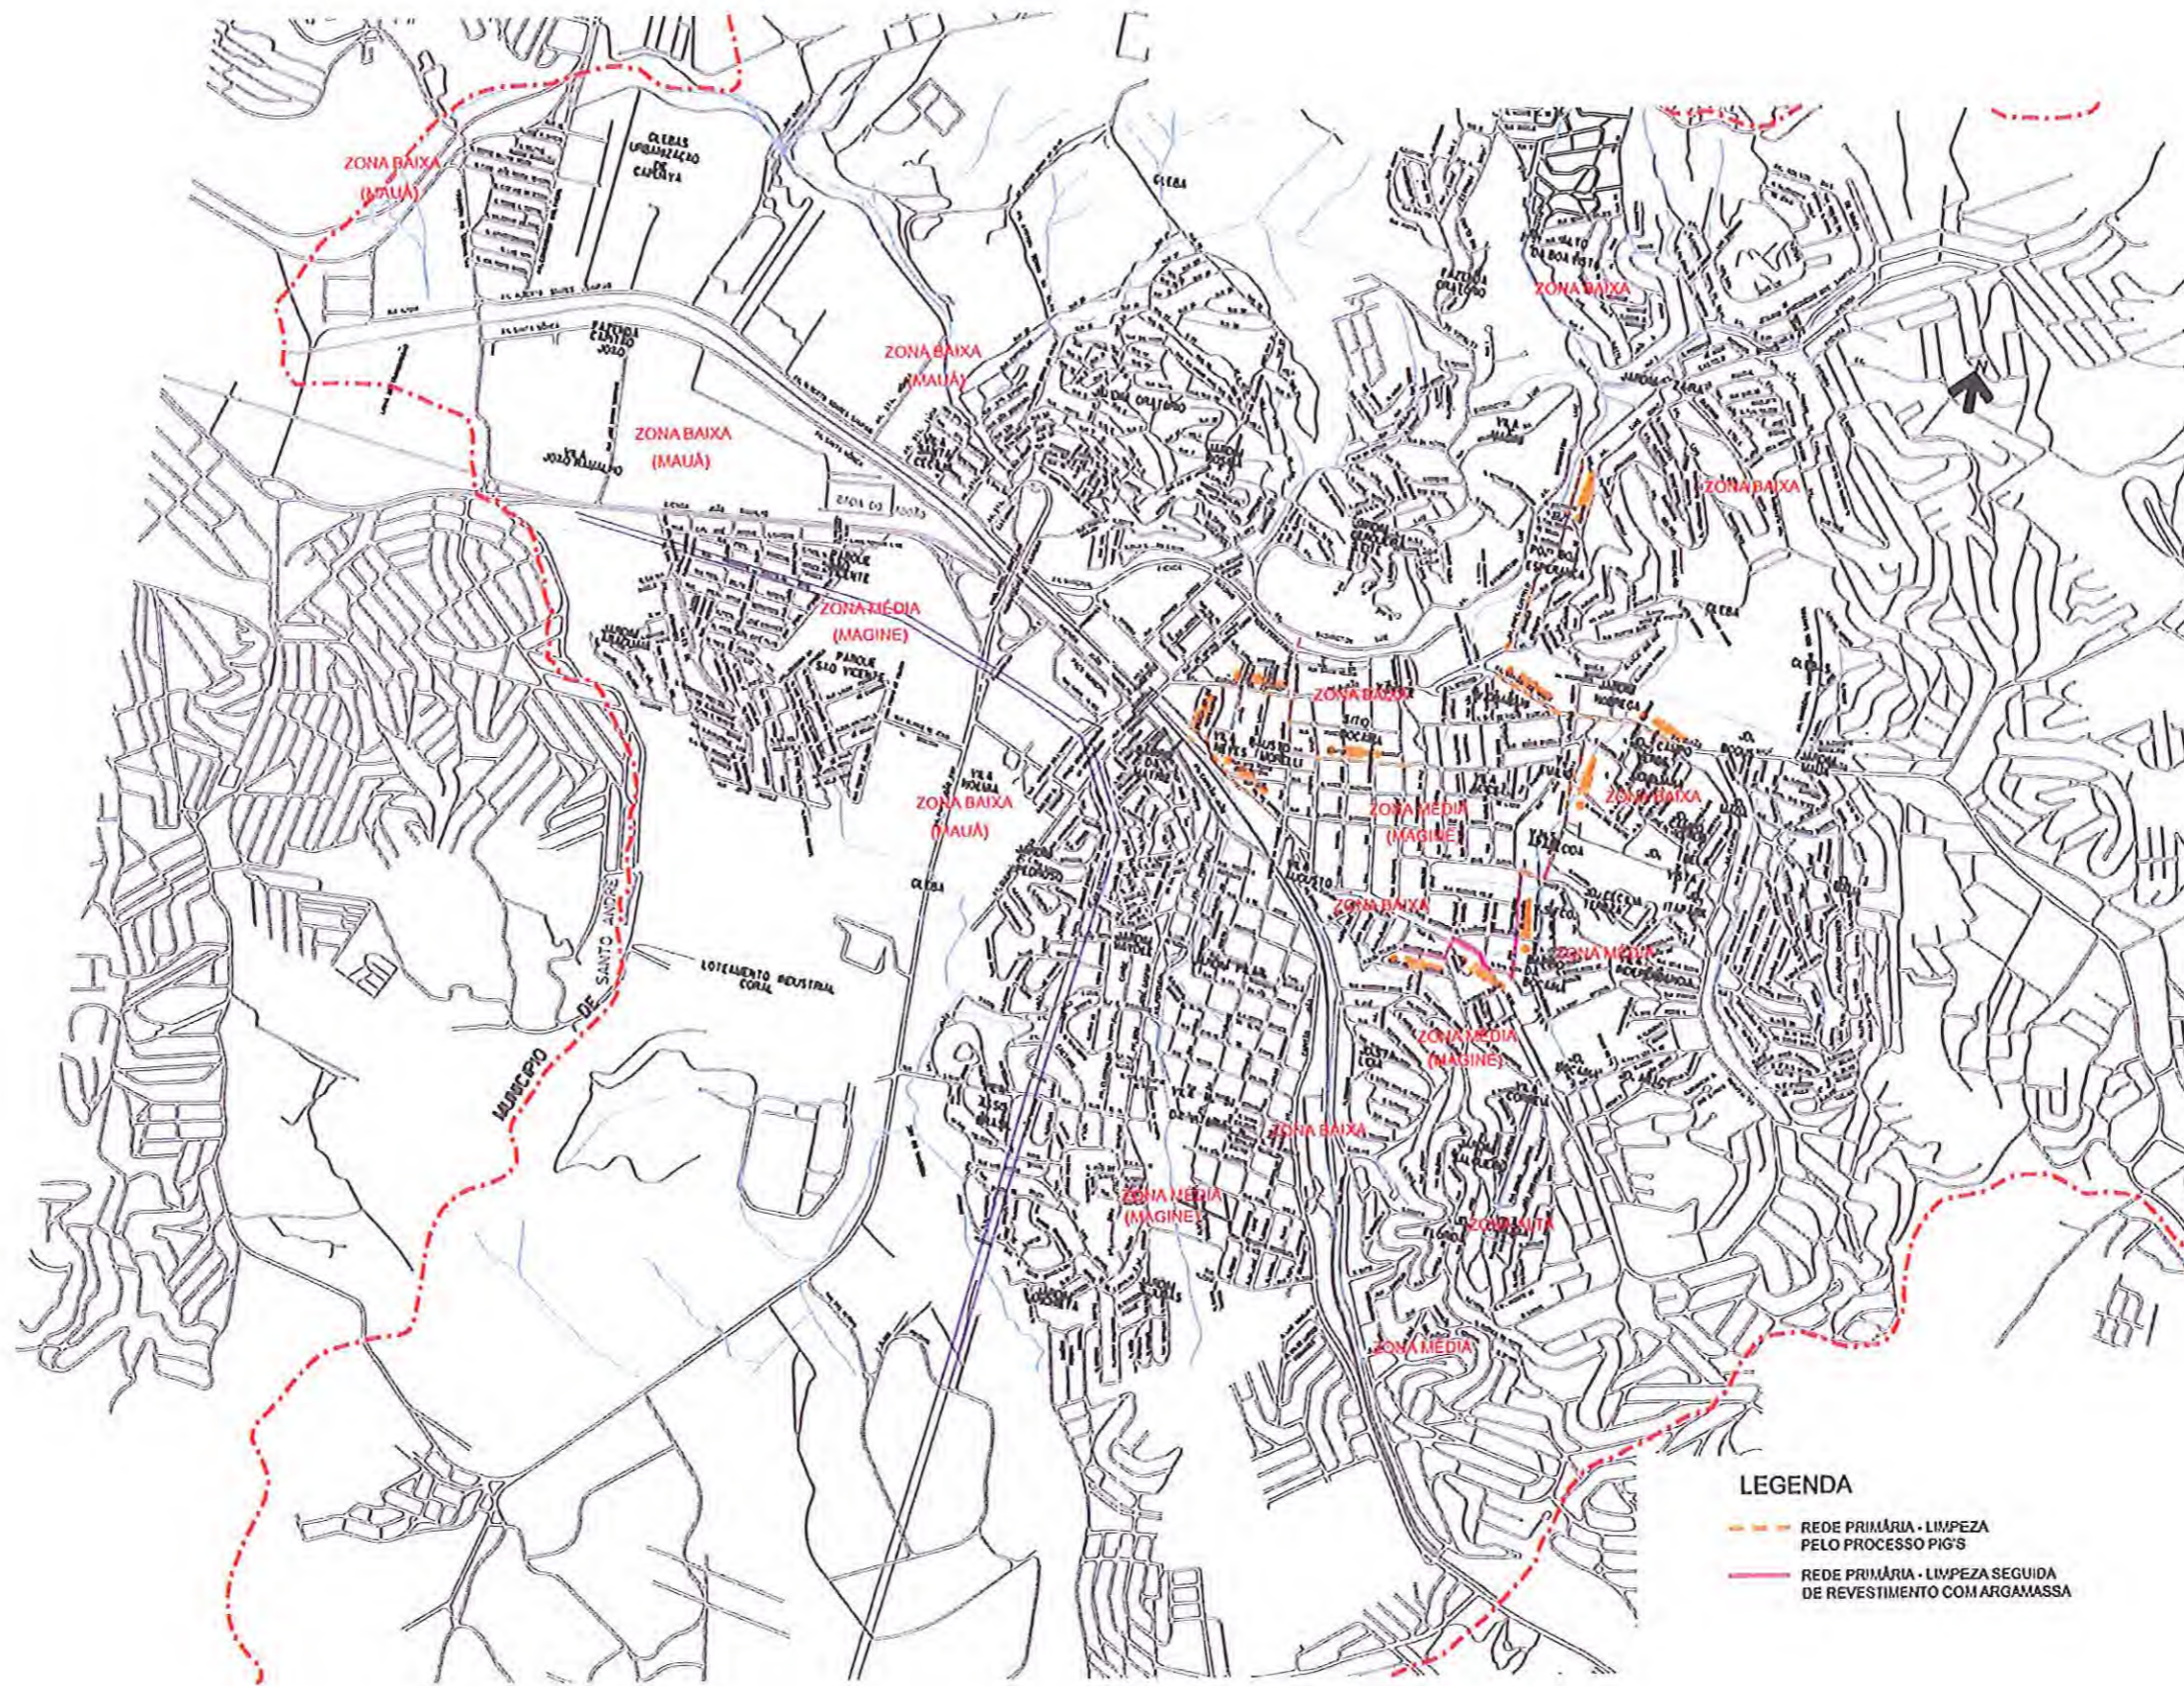
Figura 1.11: Trechos da Rede Primária que foram limpos internamente e ou revestidos

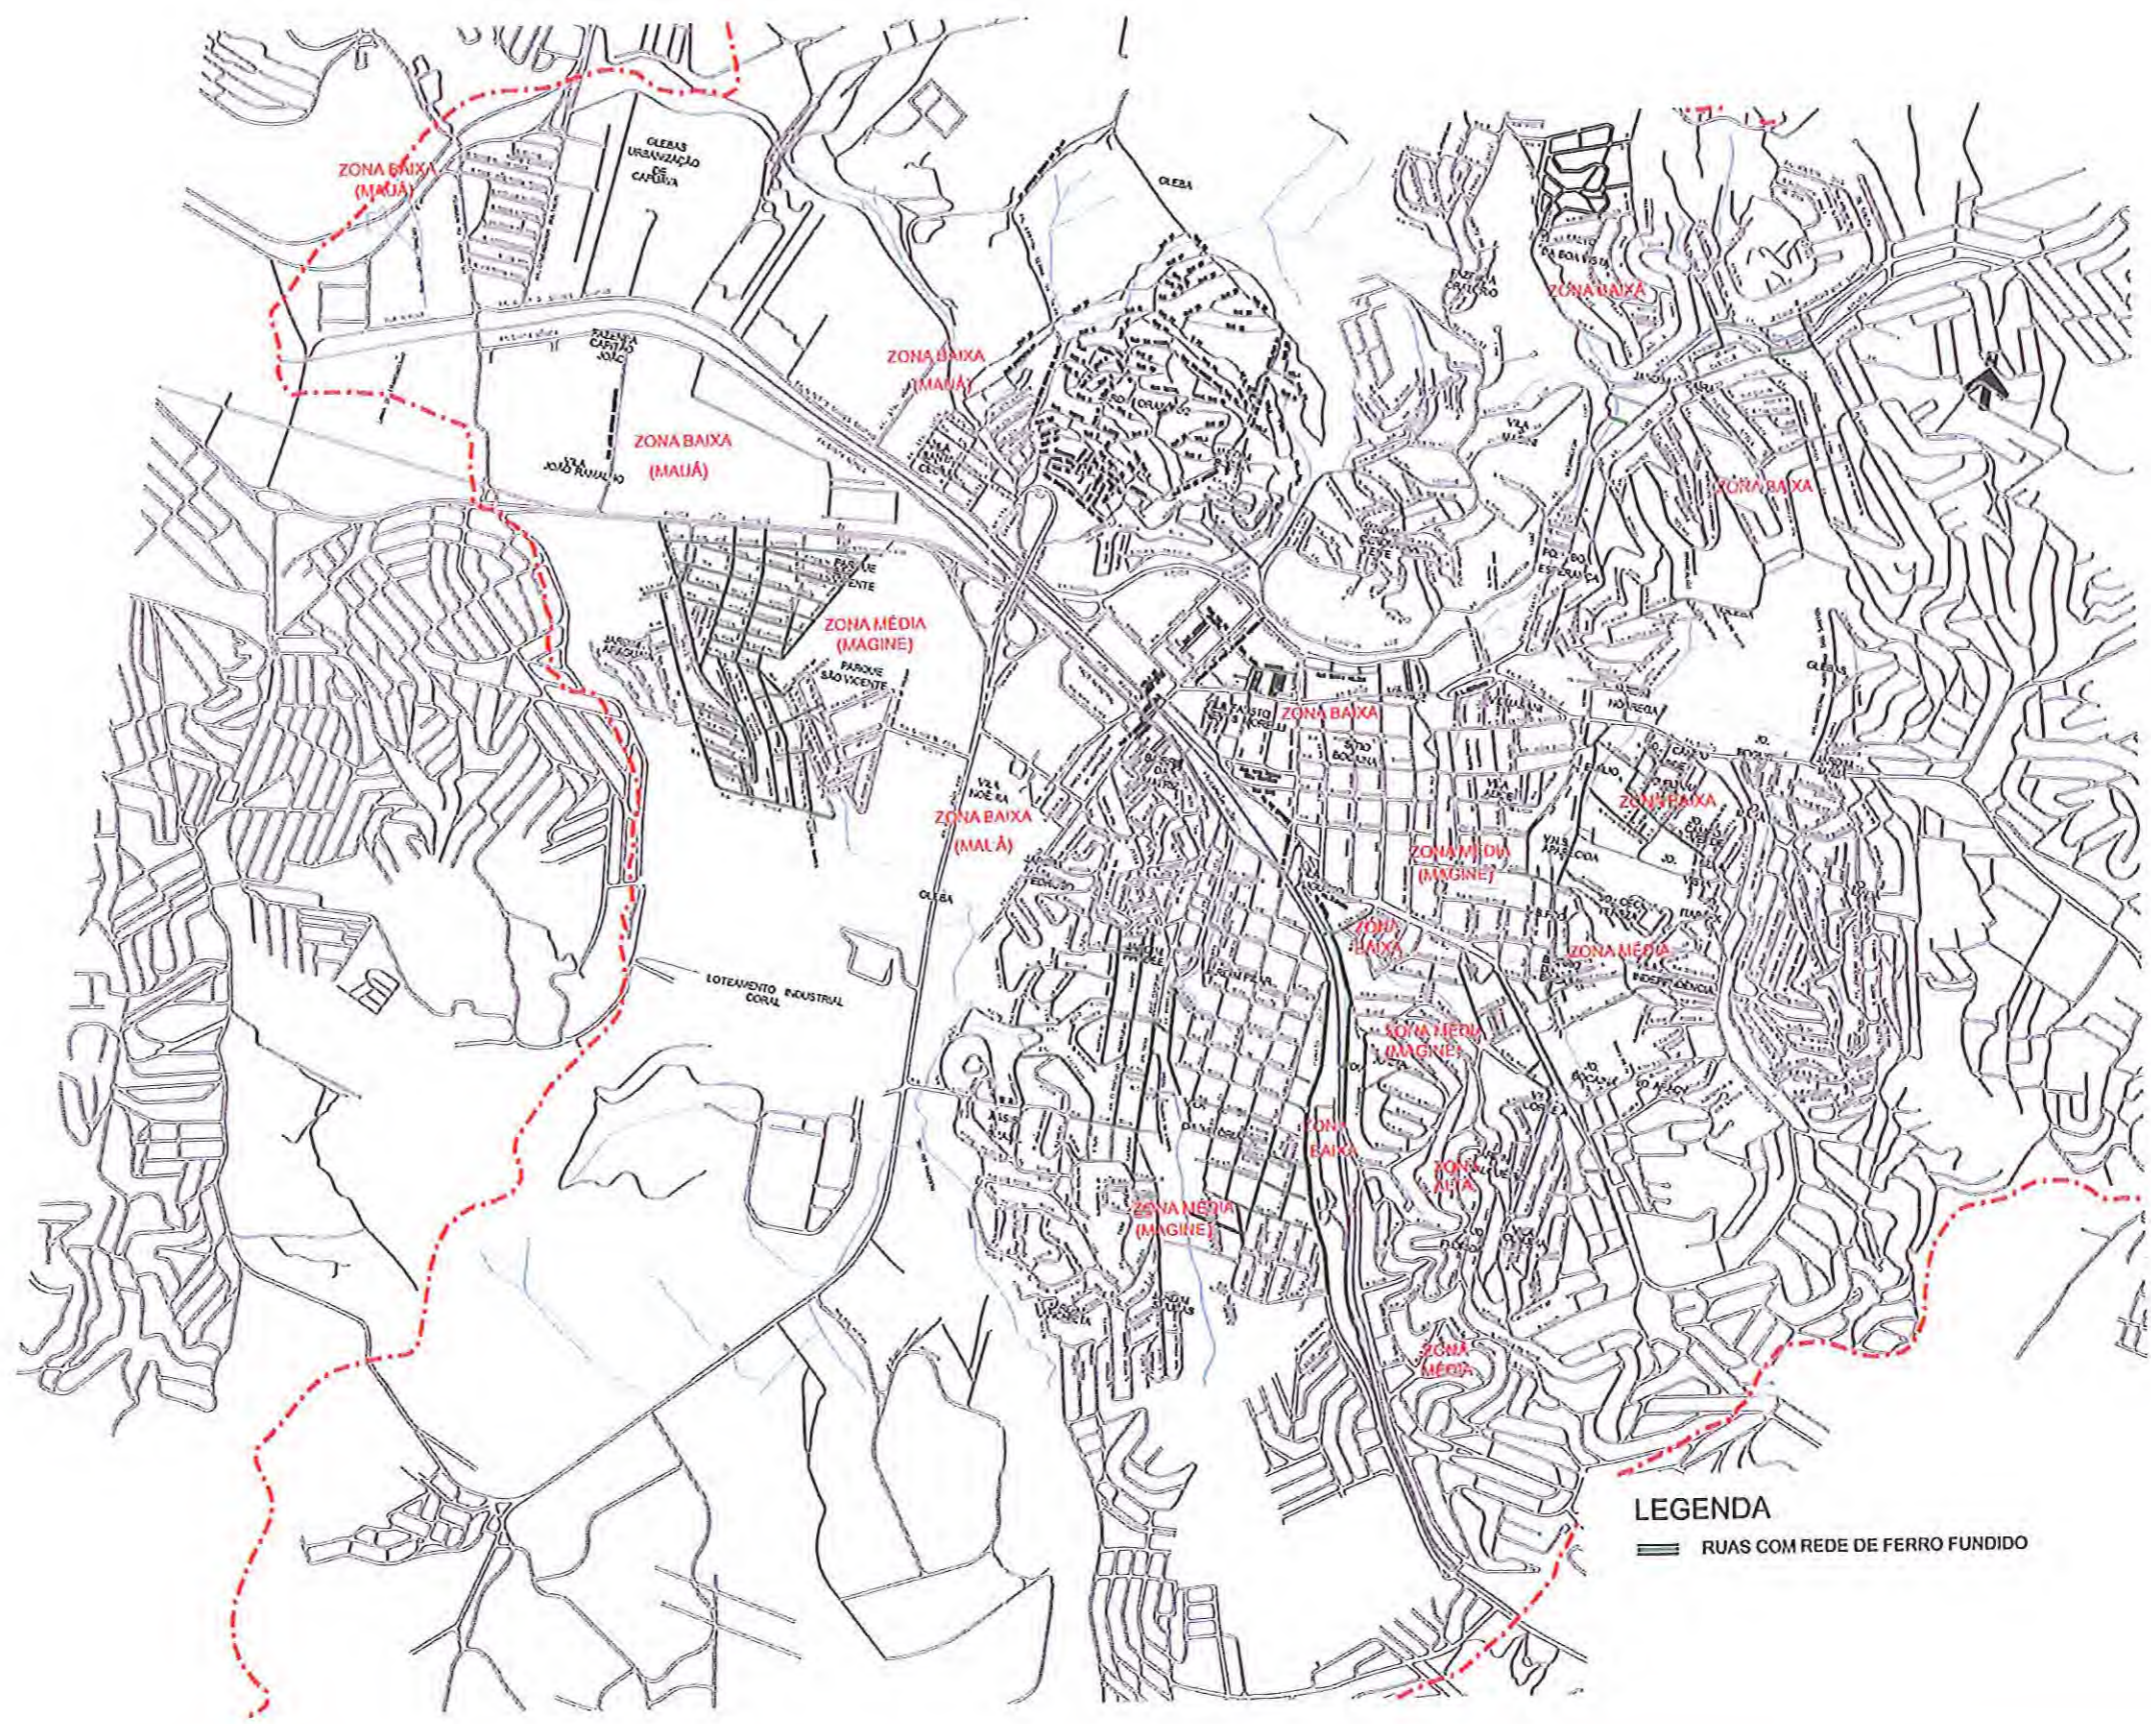
Figura 1.12: Localização das ruas com redes de ferro fundido com idades superiores a 20 anos

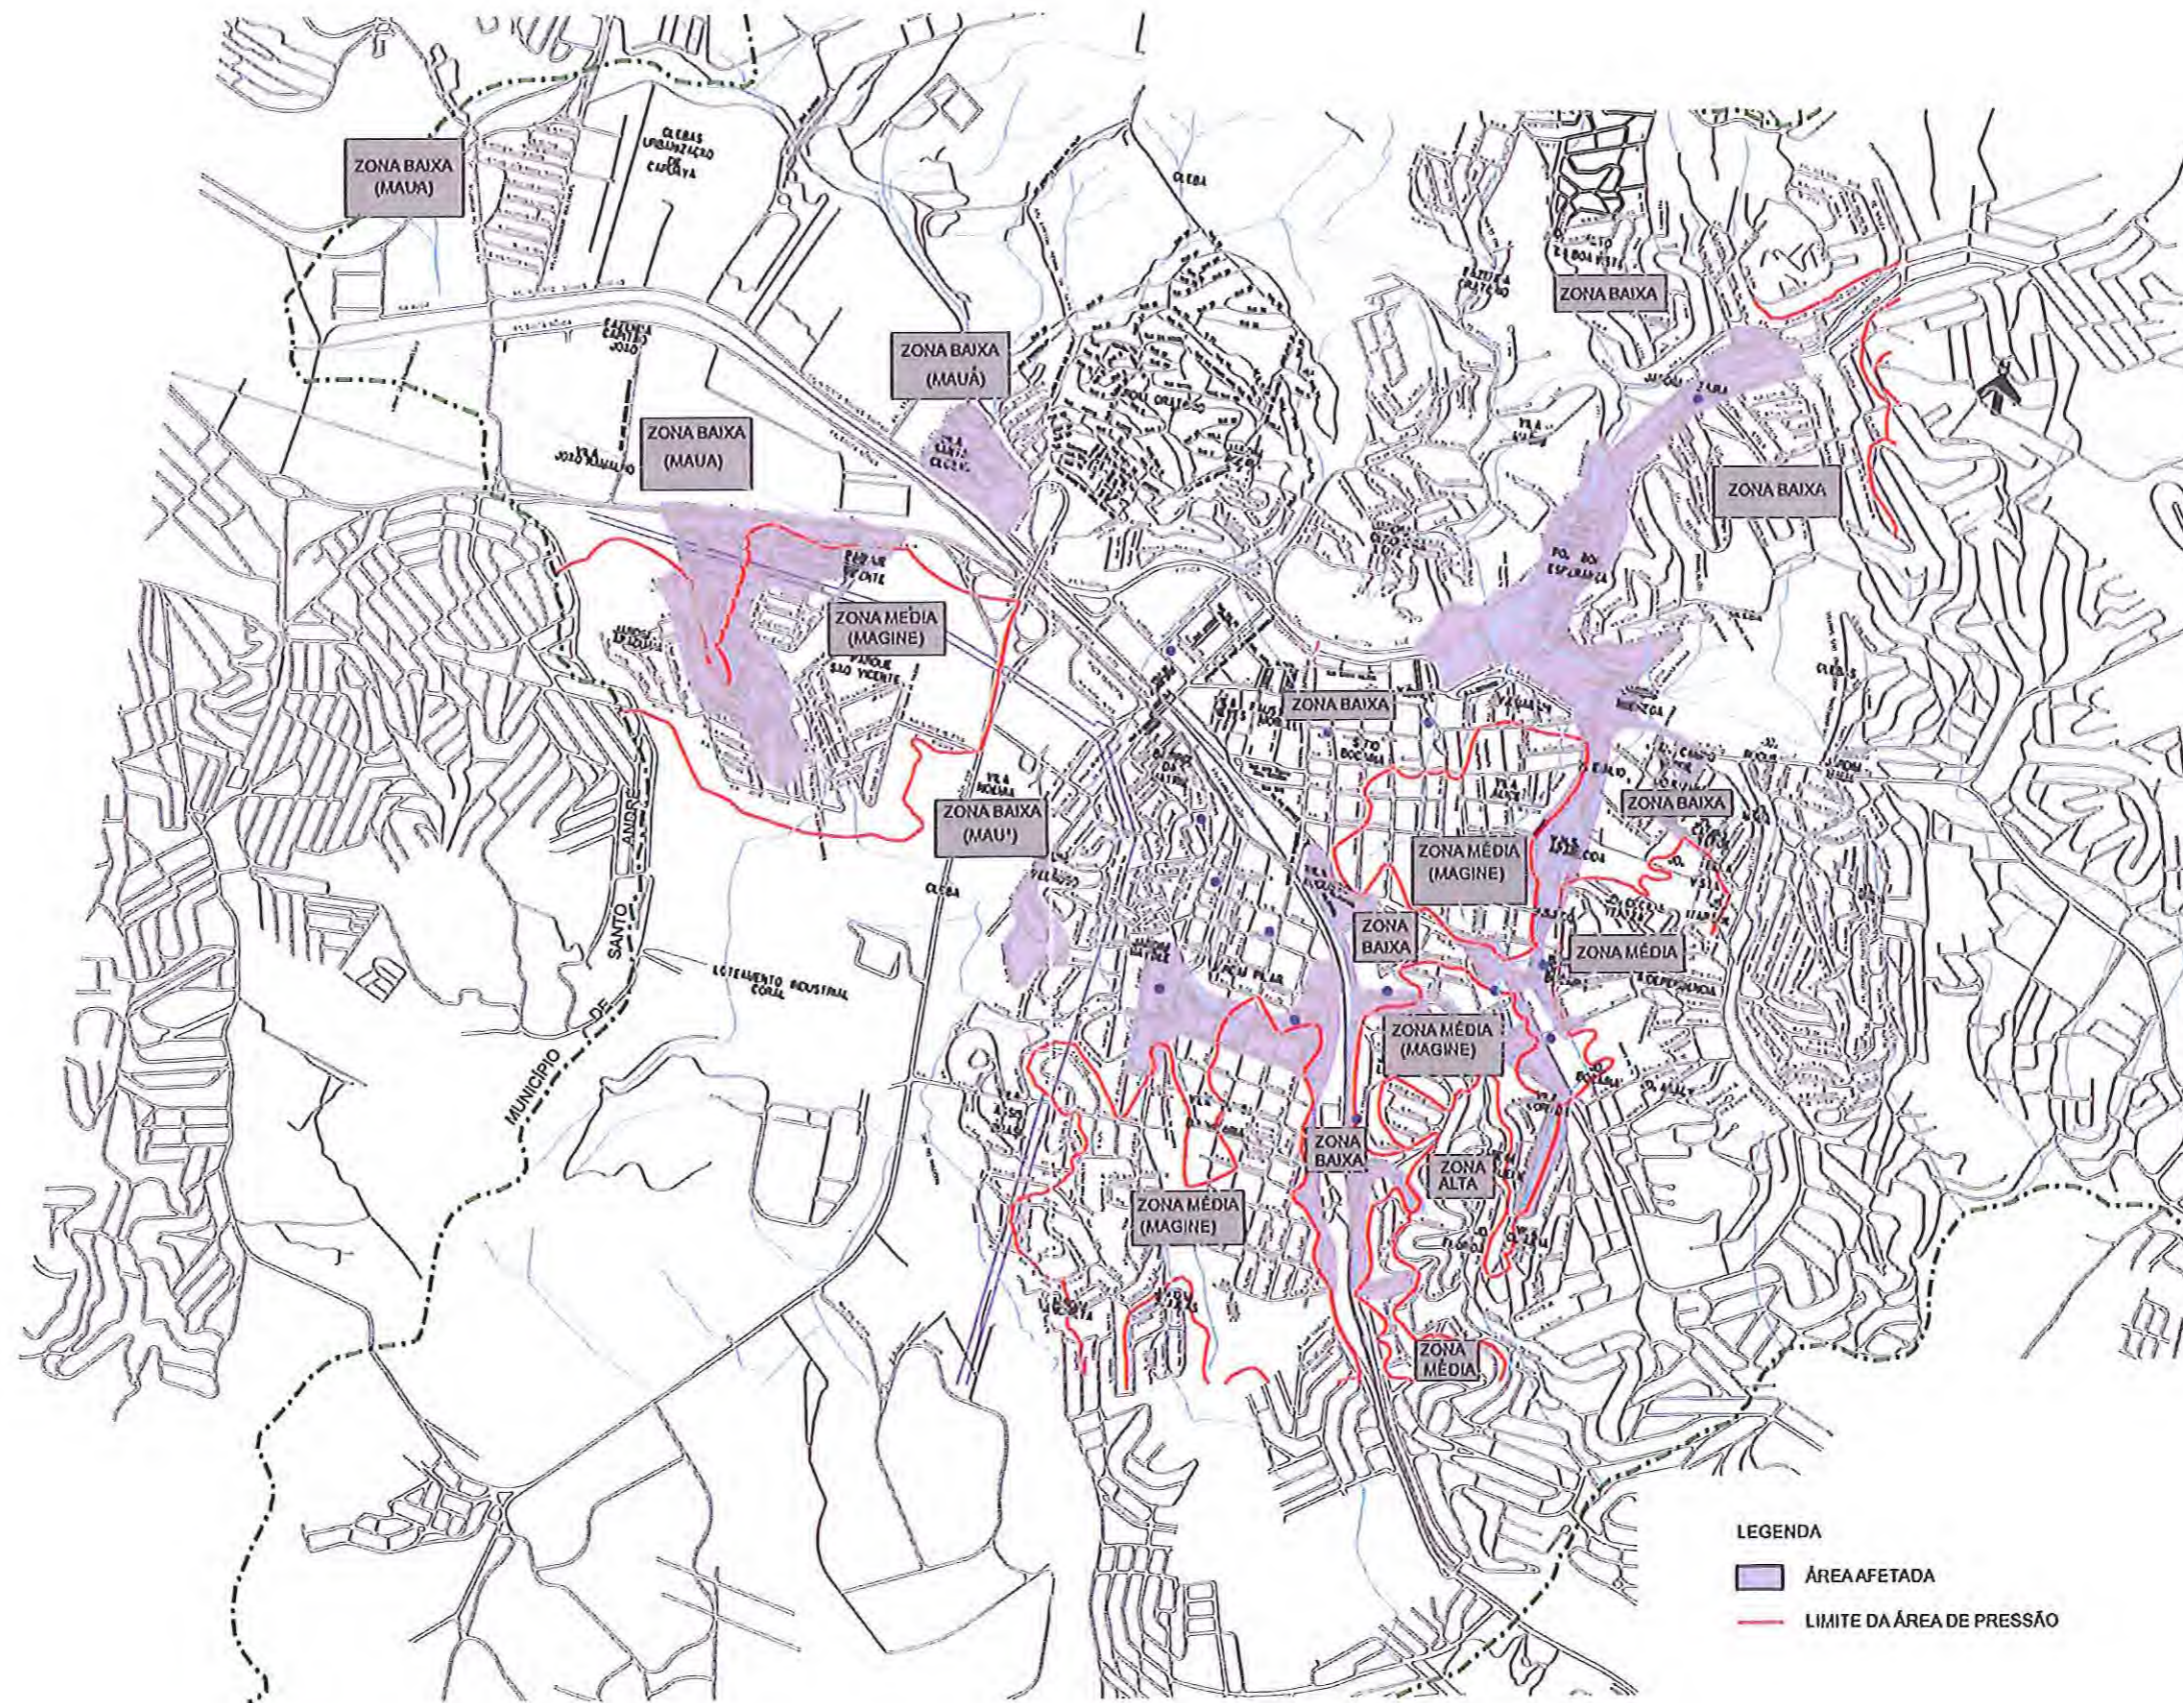
Figura 1.13: Áreas de Influência da Água Amarelada - Situação em 2002
