PLANTA BAIXA – SETOR 3
ESCALA: 1:50

Descrição:	REFORMA 4.PAVIMENTO - FASE 1 PAGINAÇÃO - SETOR 3	Proprietários:	HOSPITAL RADAMES NARDINI
Local:	MAUÁ	Autor do Projeto:	Alexandre Romano Arquiteto
Fase:	PRE-EXECUTIVO	Responsável Técnico:	
Desenho:	Nívea	Revisão:	01
		Escala:	1:50
		Data:	AGOSTO/2017
		Folha:	17/23

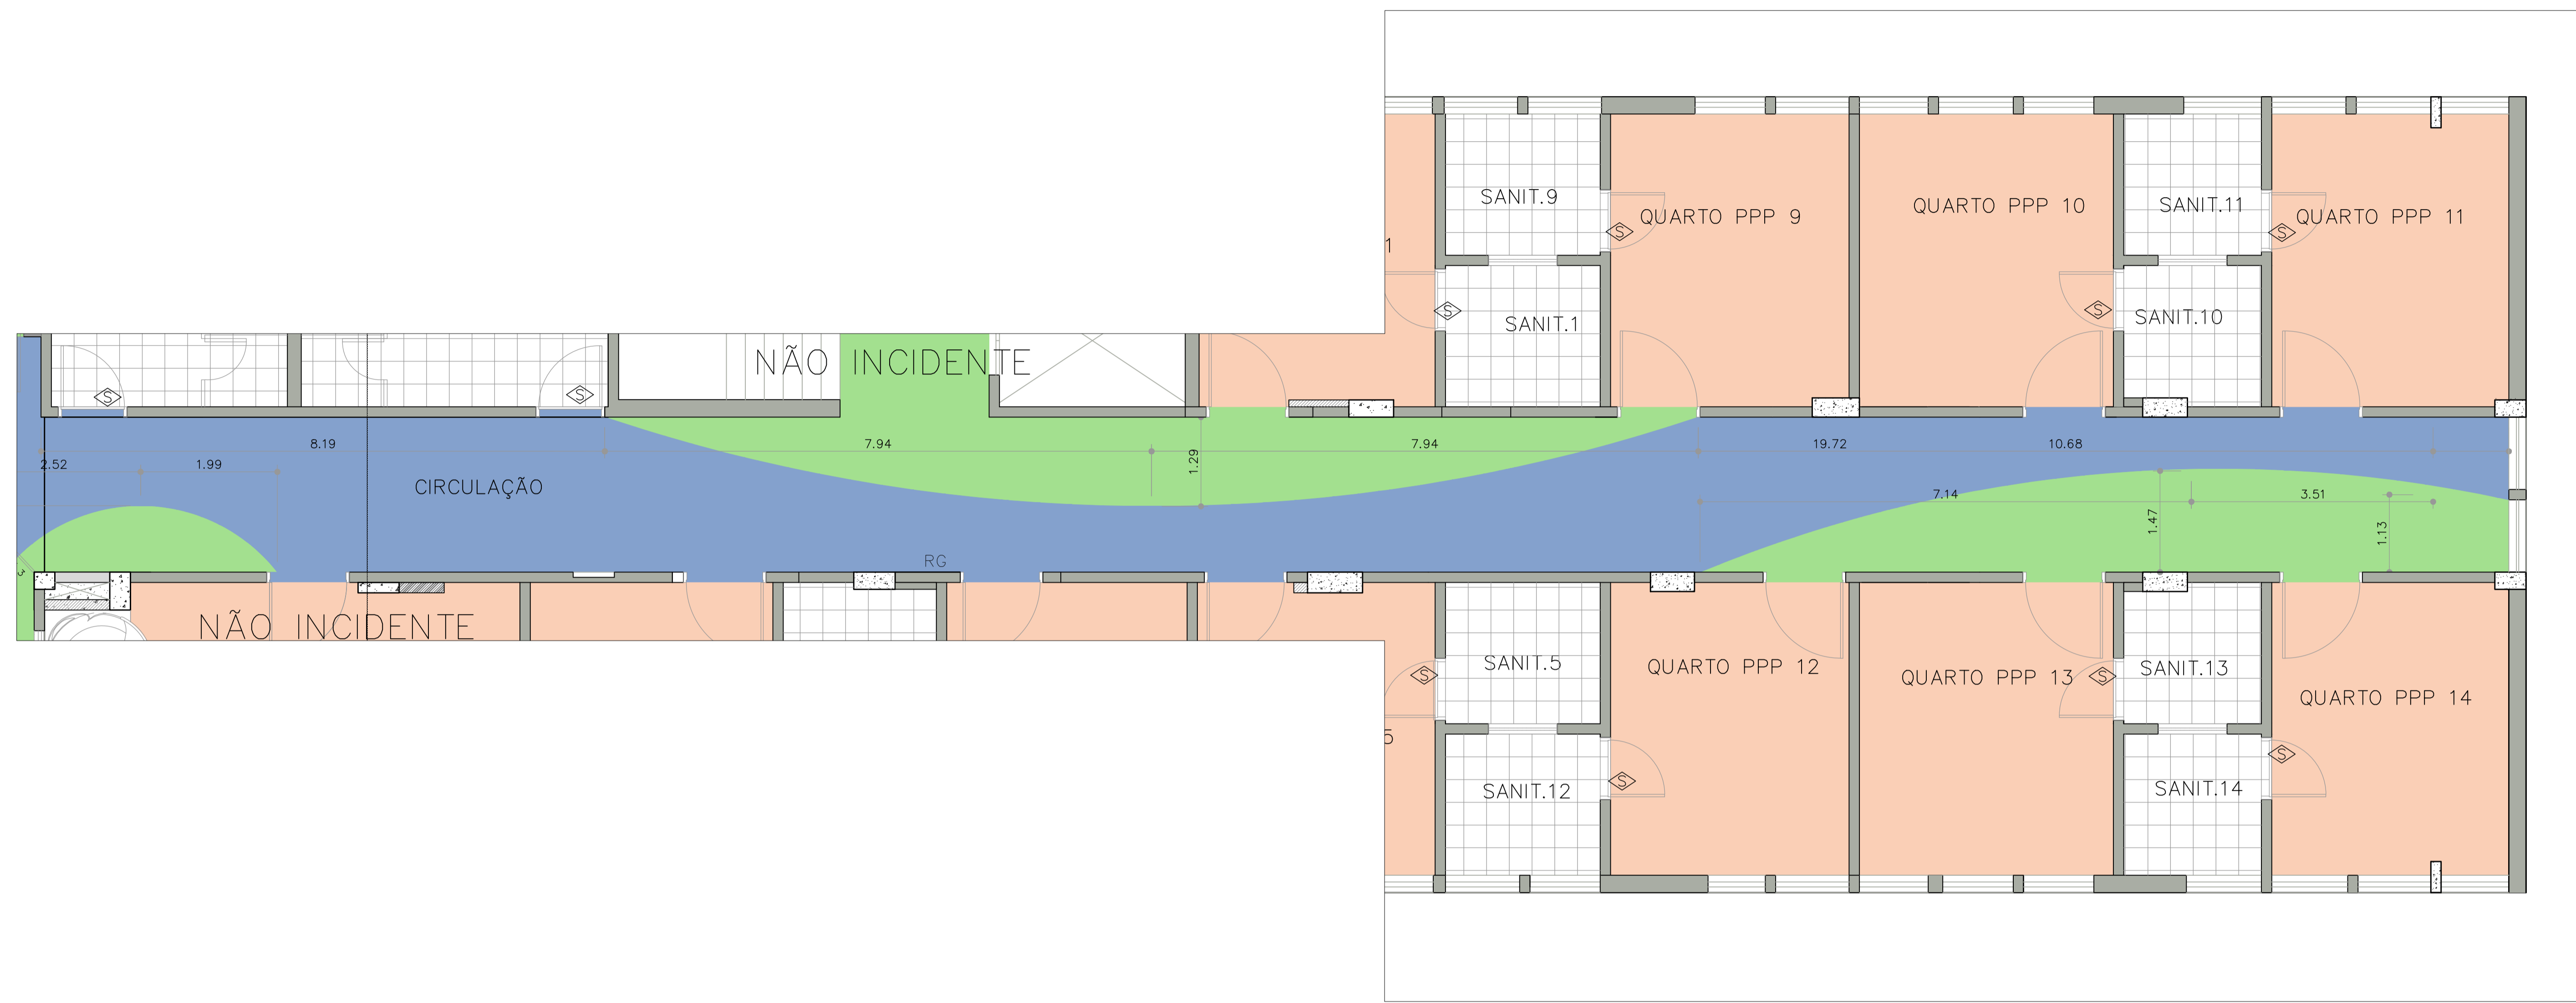
REVESTIMENTO DE PISOS		
	PISO VINÍLICO EM MANTA COR AZUL, ESP. 2mm	
	PISO VINÍLICO EM MANTA, COR VERDE, ESP. 2mm	
	PISO VINÍLICO EM MANTA, COR BEGE, ESP. 2mm	
	PISO VINÍLICO EM MANTA, CONDUTIVO COR BEGE, ESP. 2mm	
	PISO CERÂMICO AC 30X30cm COM JUNTA DE 2mm, PEI5 COF1 NA COR BEGE	RODAPÉ CERÂMICO H=7cm
	PISO EM GRANILITE EXISTENTE, A SER REPARADO	RODAPÉ EM GRANILITE EXISTENTE, A SER REPARADO
	SOLEIRA DE GRANITO CINZA ANDORINHA
